**RESTAURO E RISANAMENTO CONSERVATIVO**  
**SEGNALAZIONE CERTIFICATA DI INIZIO ATTIVITA'**

**OGGETTO** : LAVORI DI RIFACIMENTO DELLA COPERTURA E DI ALCUNI SOLAI SU  
IMMOBILI ESISTENTI POSTI IN COMUNE DI CASTIGLION FIBOCCHI (AR)  
LOCALITA' " IL POGGIALE " (N.C.E.U. Sez. A Fog. 20 particella 108)-

**PROPRIETA'** : **FRATERNITA DEI LAICI** – Azienda Pubblica di Servizi alla persona -  
Via Vasari,6 – 52100 AREZZO

**ELABORATO FOTOGRAFICO**  
**POGGIALE I°**

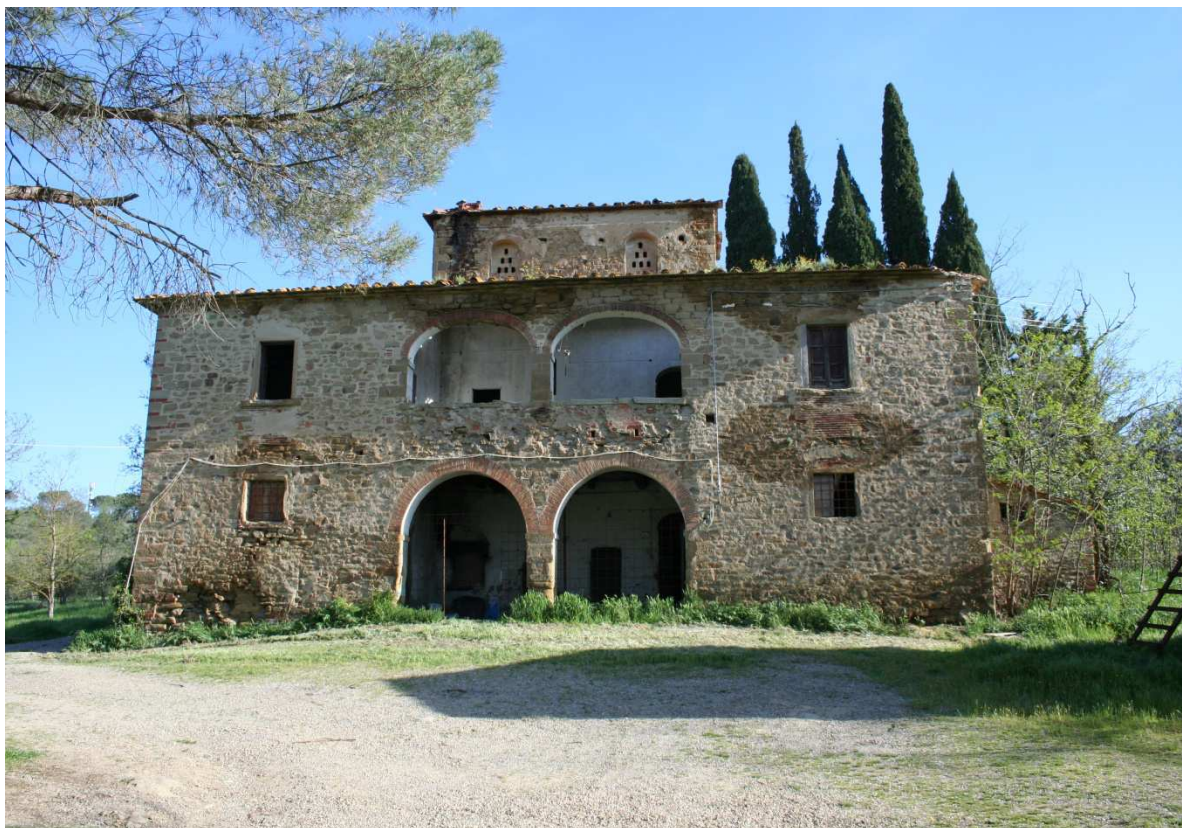
**FOTO 1 Il poggiale I° - Prospetto Sud –Fronte -**

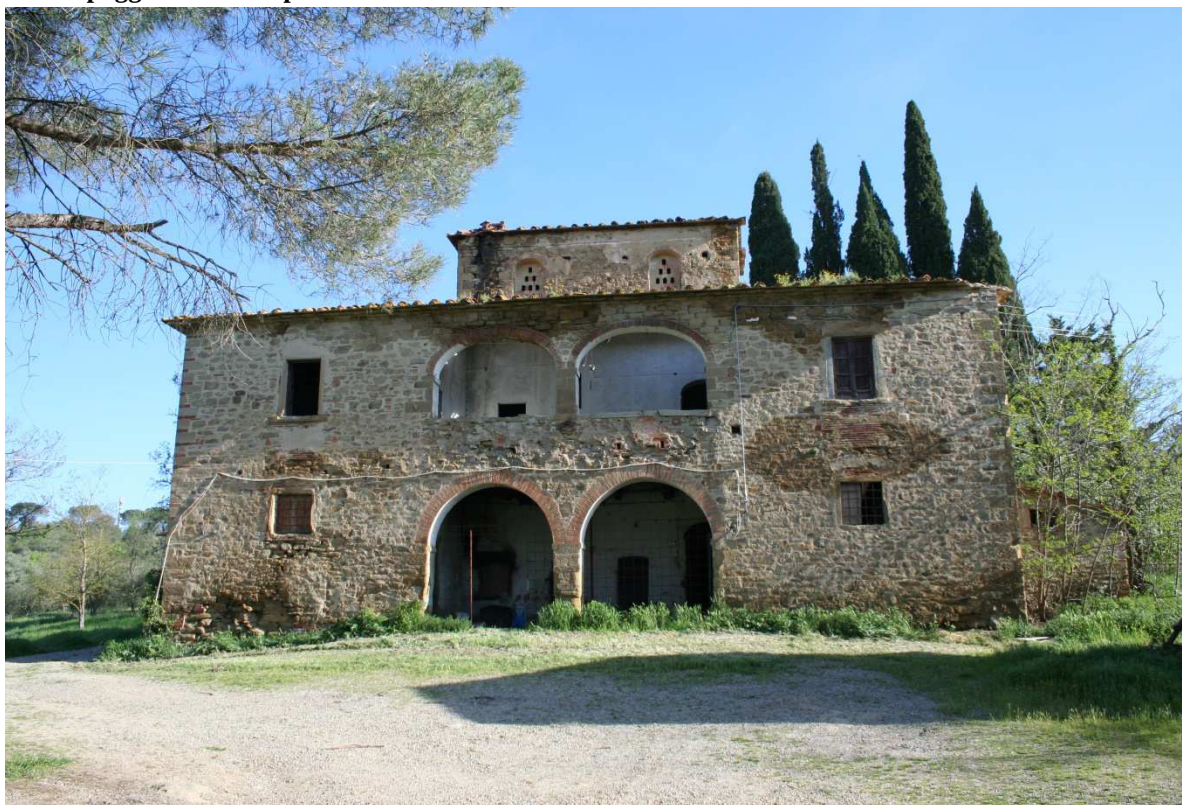
**FOTO 2 - Il Poggiale I° - Prospetto Sud –**

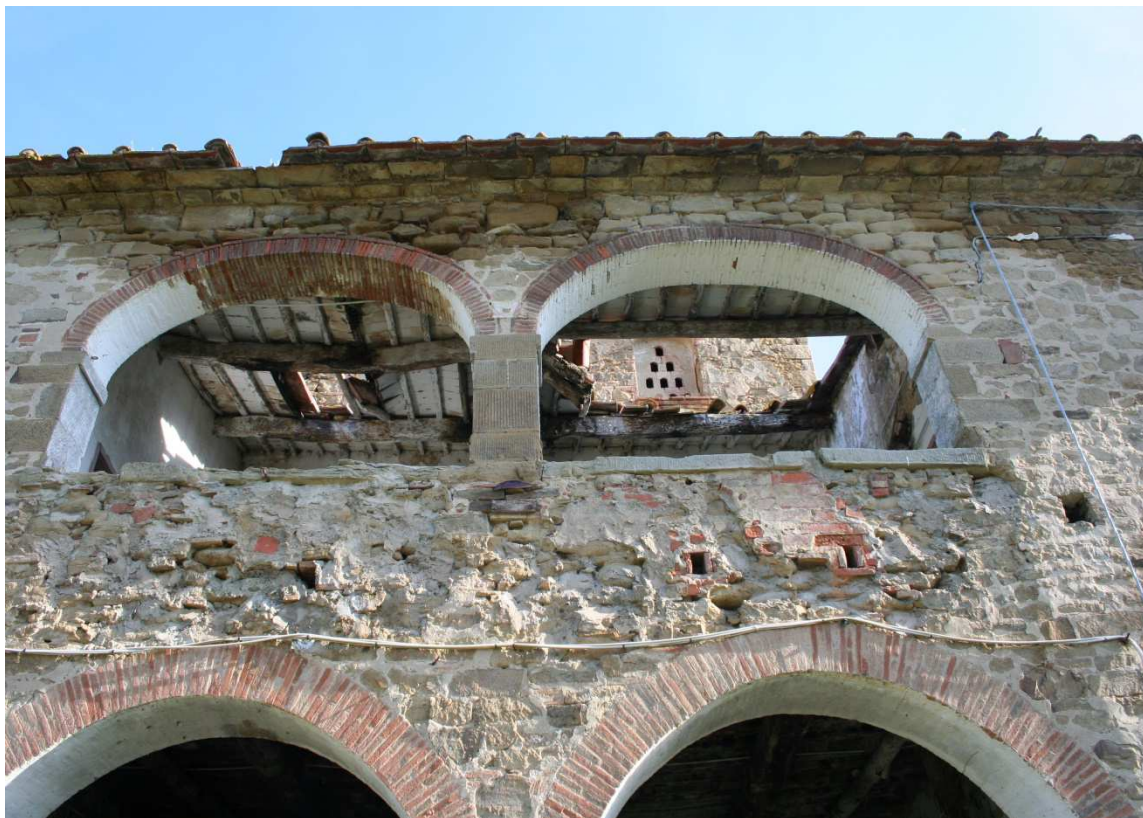
**FOTO 3 – Il Poggiale I° - Prospetto Sud – particolari Loggia e porticato**

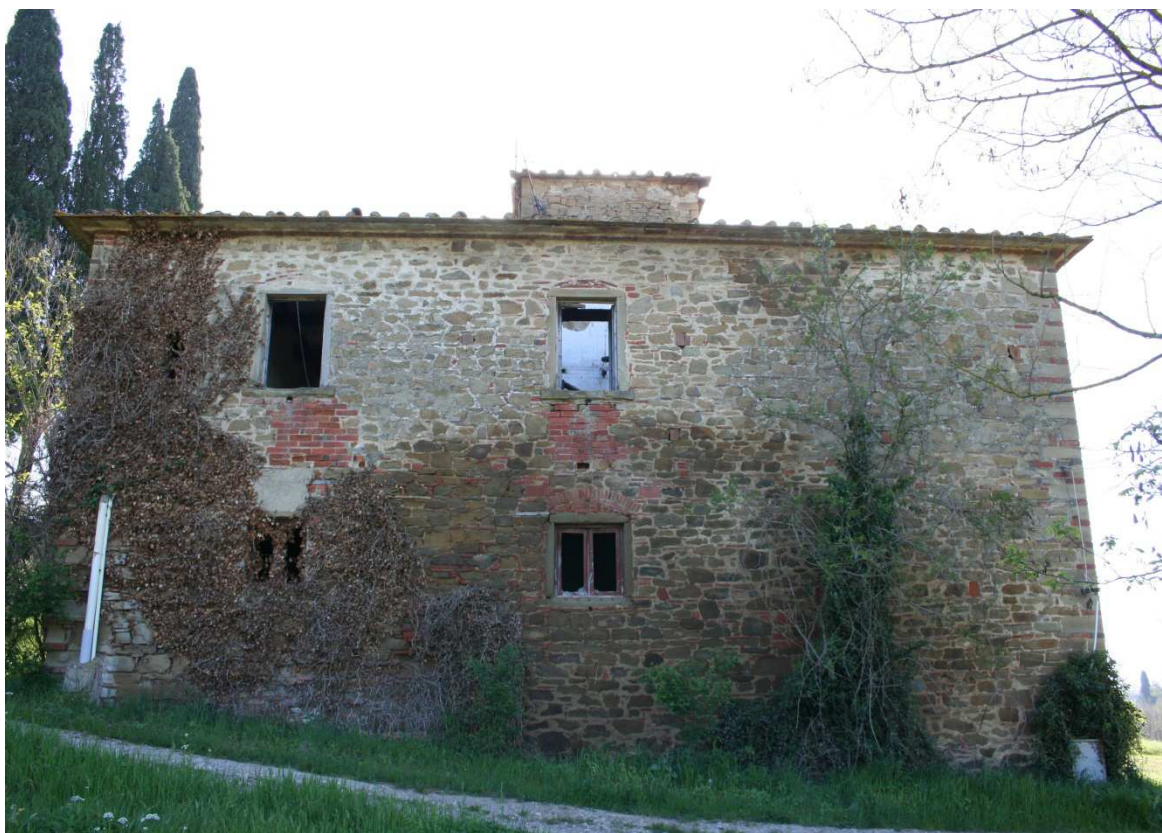
**FOTO 4 – Il Poggiale I° - Prospetto Ovest**

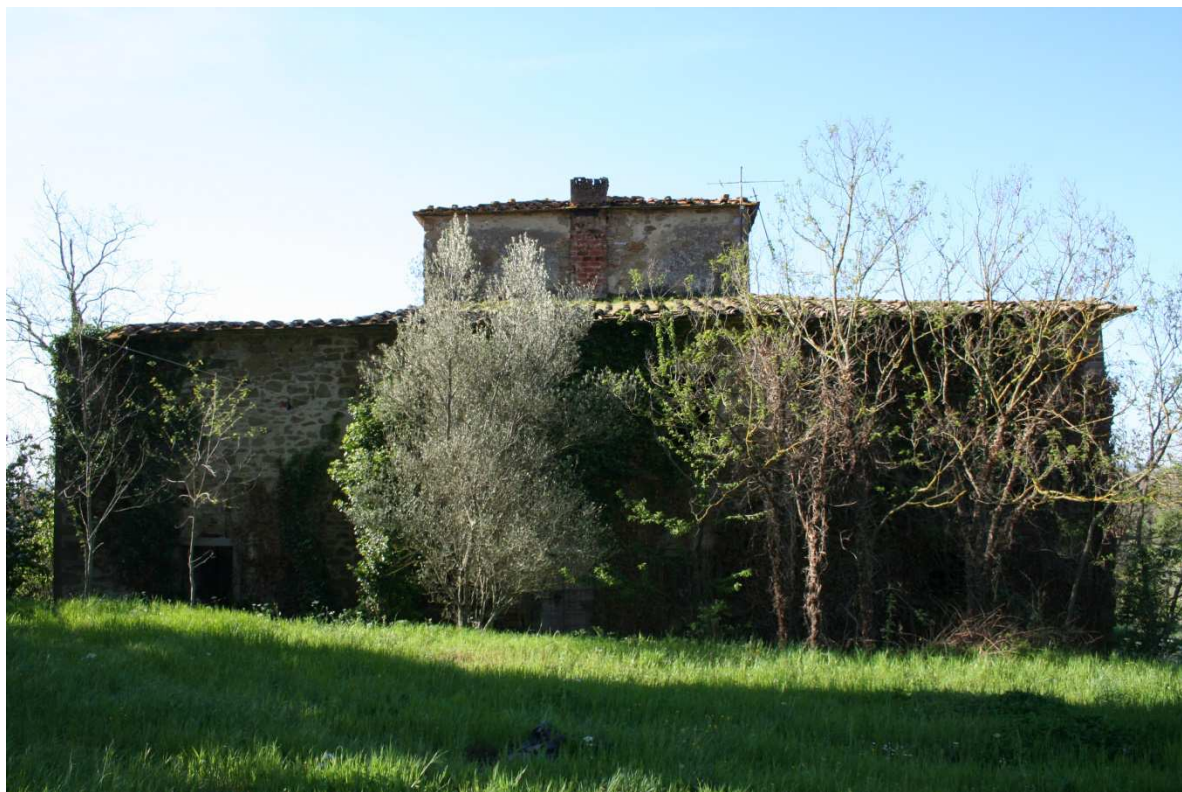
**FOTO 5 – Il Poggiale I° - Prospetto Nord (Retro)**

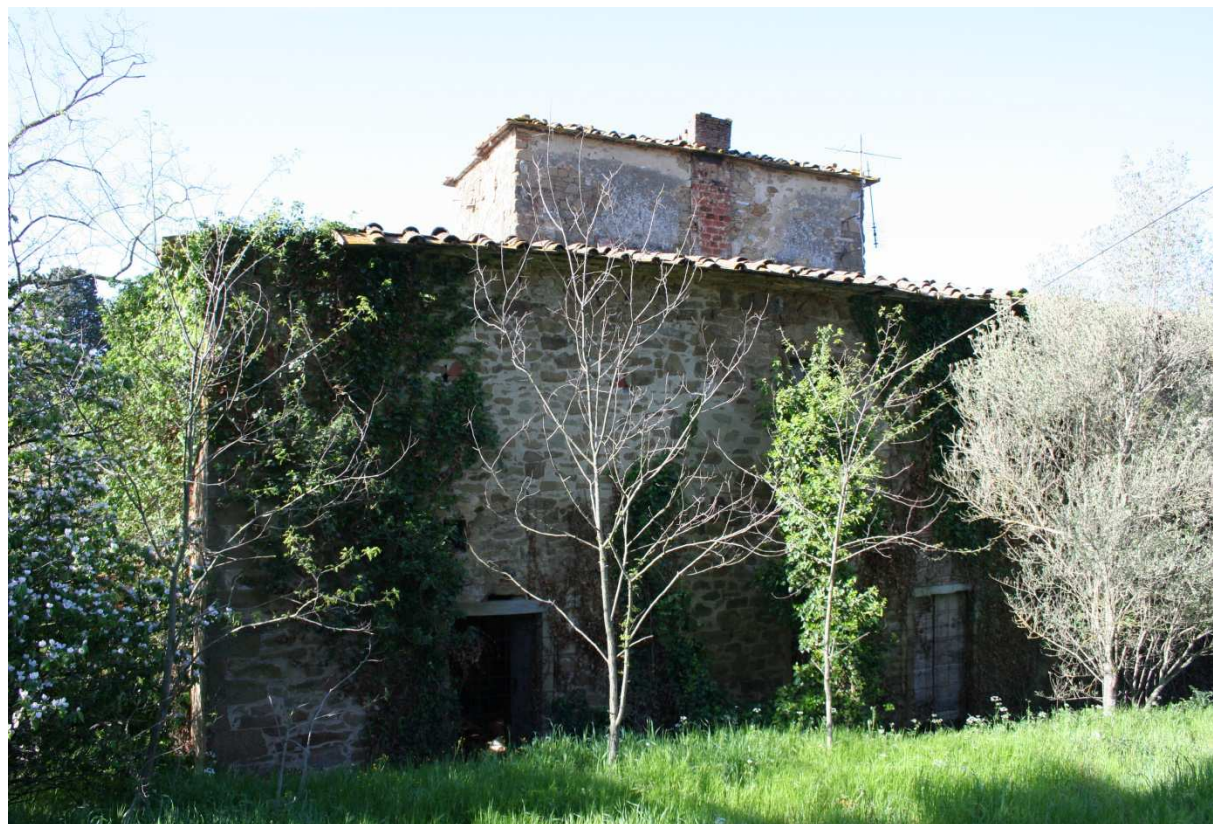
**FOTO 6 – Il Poggiale I° - Prospetto Nord (Retro)**

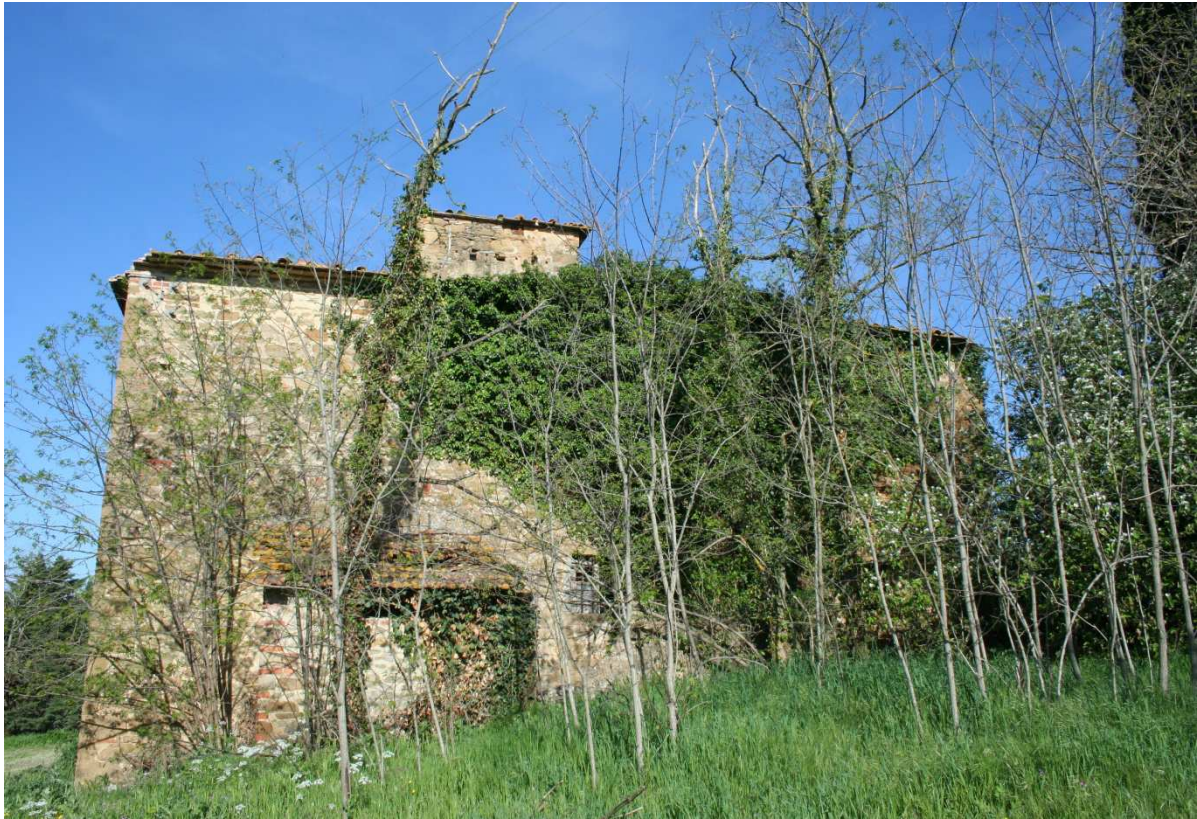
**FOTO 7- Il Poggiale I° - Prospetto Est**

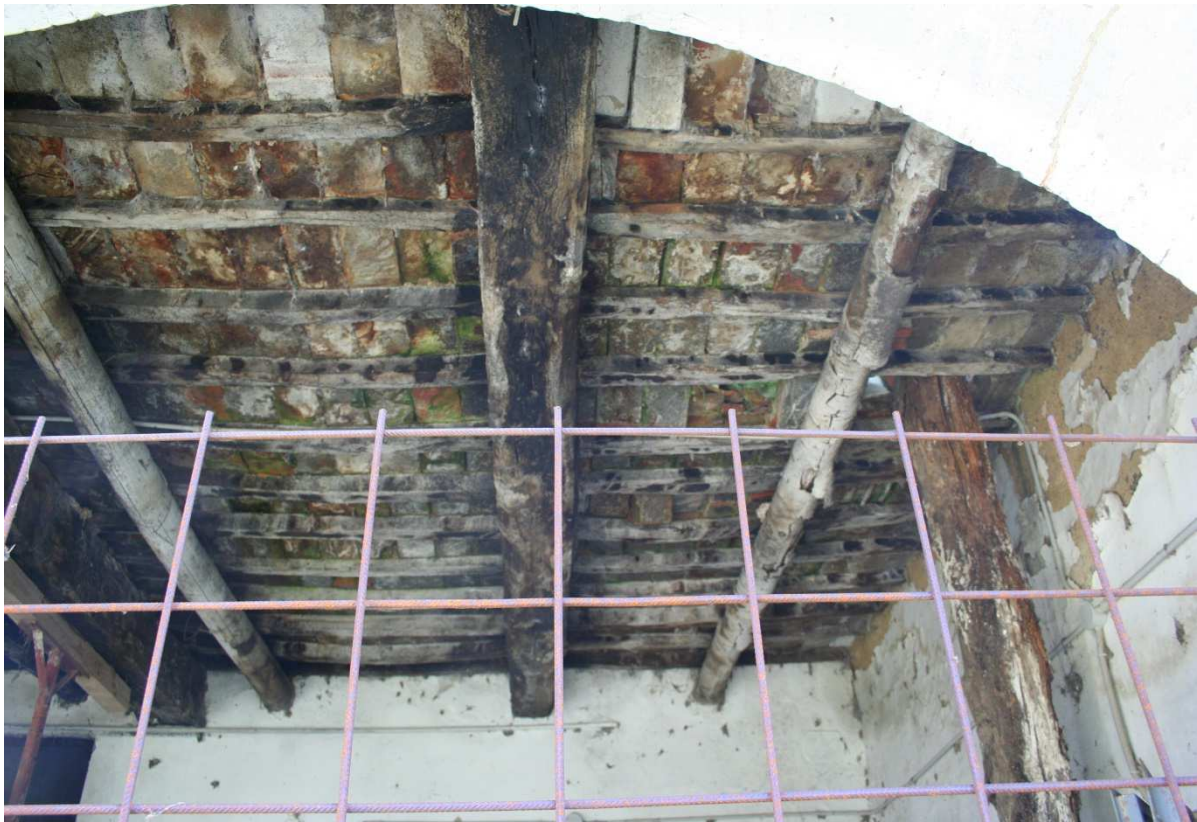
**FOTO 8- Il Poggiale I° - Porticato di ingresso – Particolare solaio di copertura**

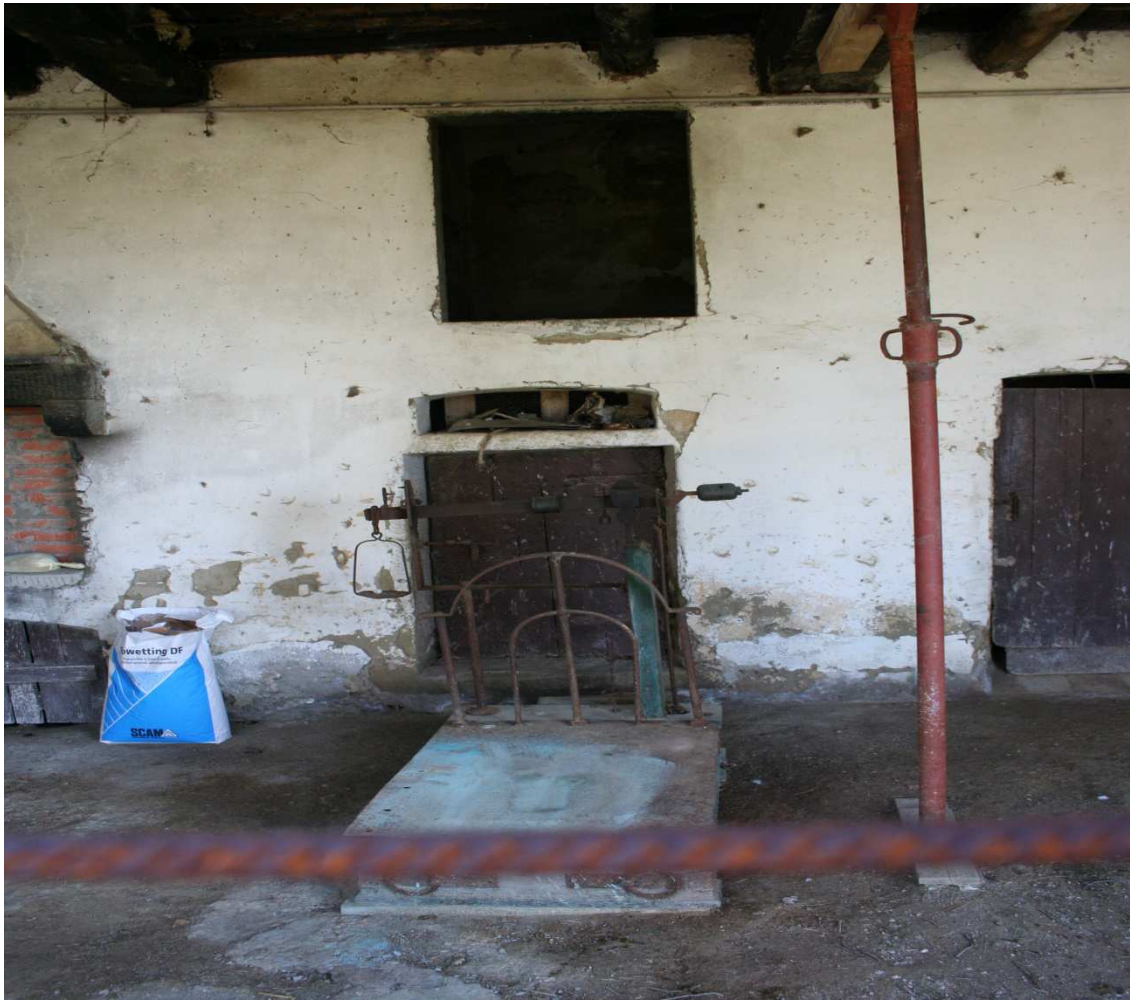
**FOTO 9 – Il Poggiale I° - Porticato di ingresso – Particolare –**

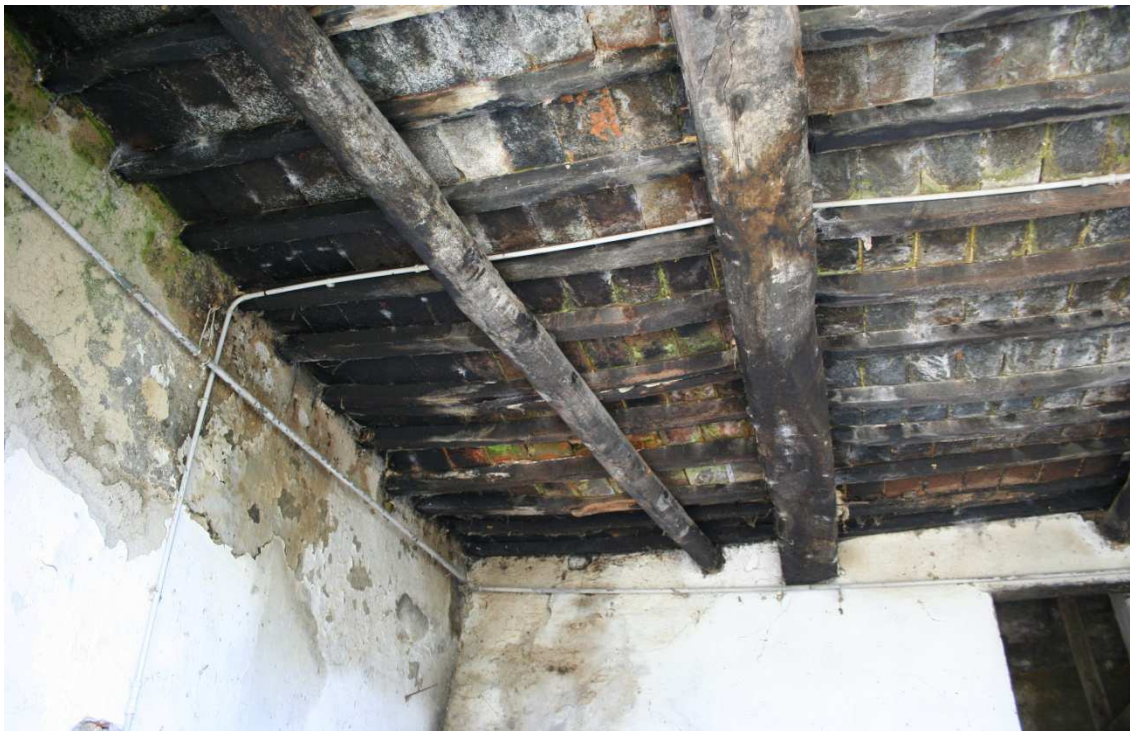
**FOTO 10 – Il Poggiale I° - Porticato di ingresso – Particolare solaio di copertura**

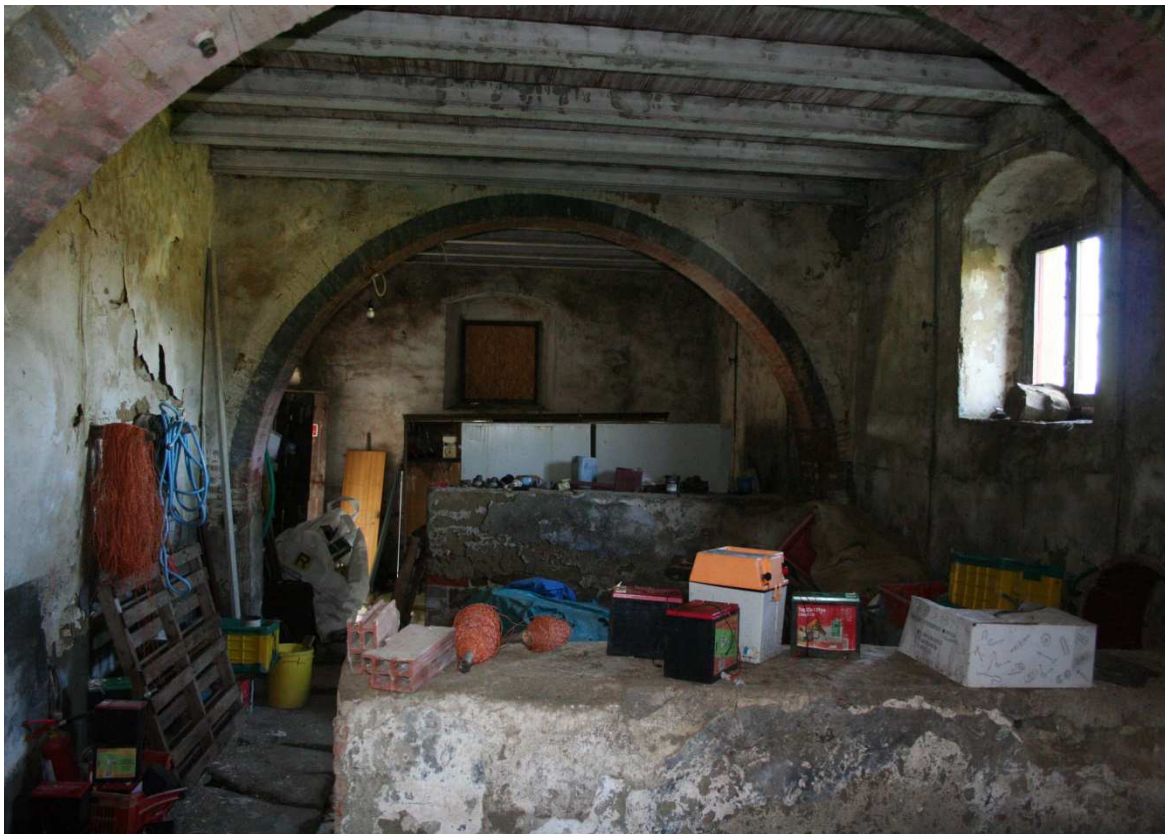
**FOTO 11- Il Poggiale I° - Locali a P. terra n,1-2-3- Deposito prodotti Agricoli –**

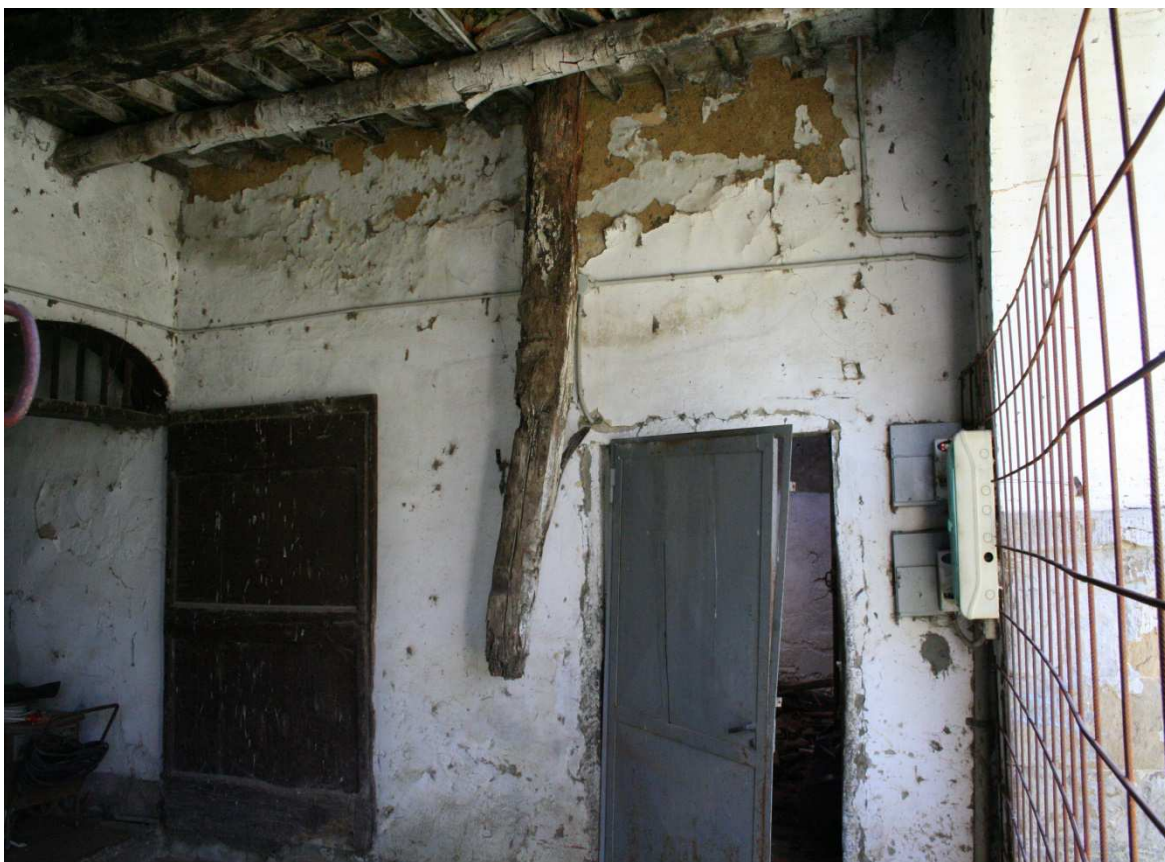
**FOTO 12 –Il Poggiale I° - Porticato di ingresso a P. Terra Vano n. 4 –**

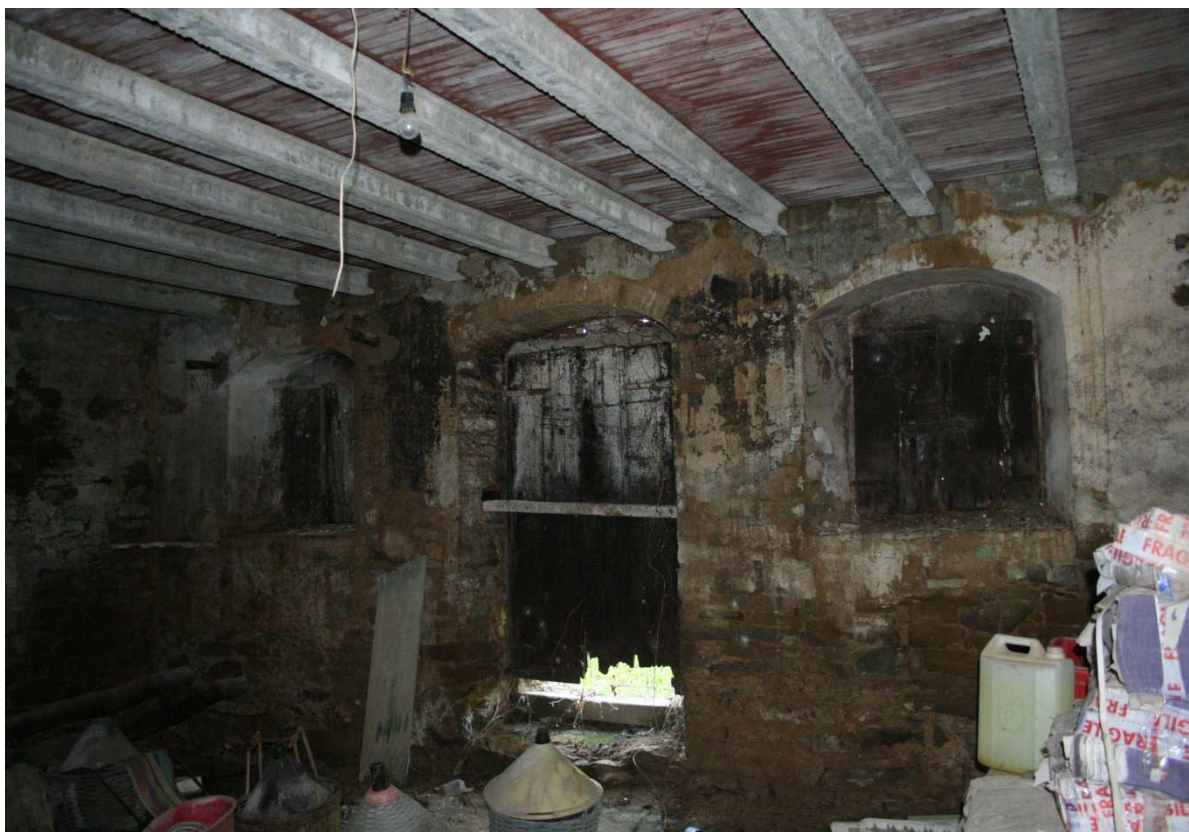
**FOTO 13 –Il Poggiale I° - Vano n.7 P. Terra deposito prodotti agricoli**

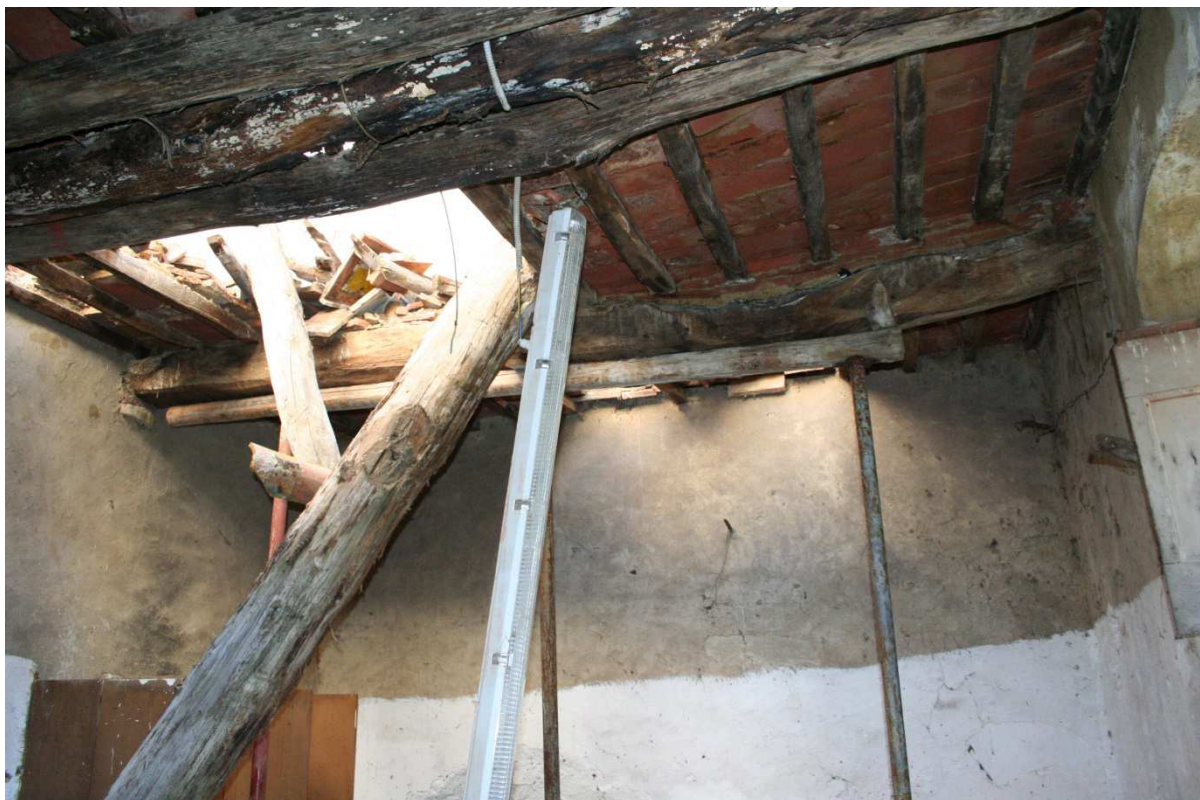
**FOTO 14- Il Poggiale I° - Vano n. 8 (a dx porticato) a P.Terra - Solaio crollato**

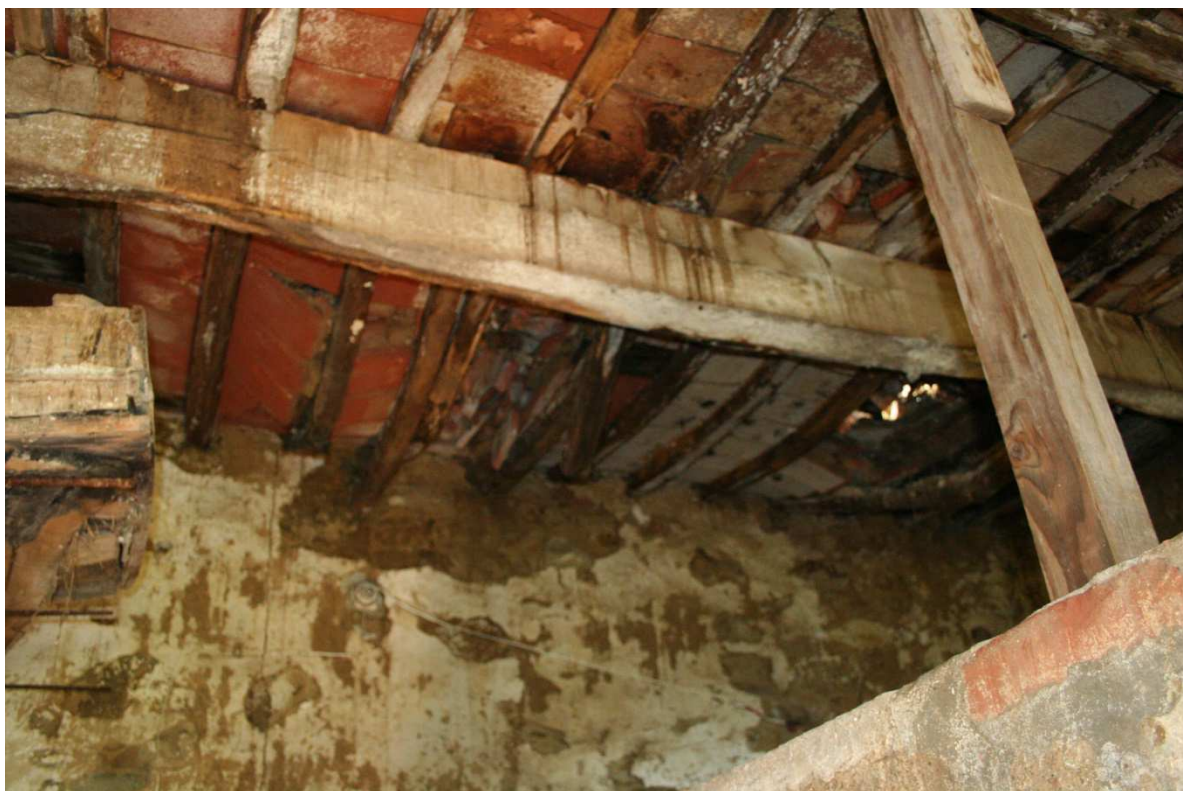
**FOTO 15 – Il Poggiale I° - Vano n.9 (a dx scale) a P.Terra – Solaio in dissesto puntellato**

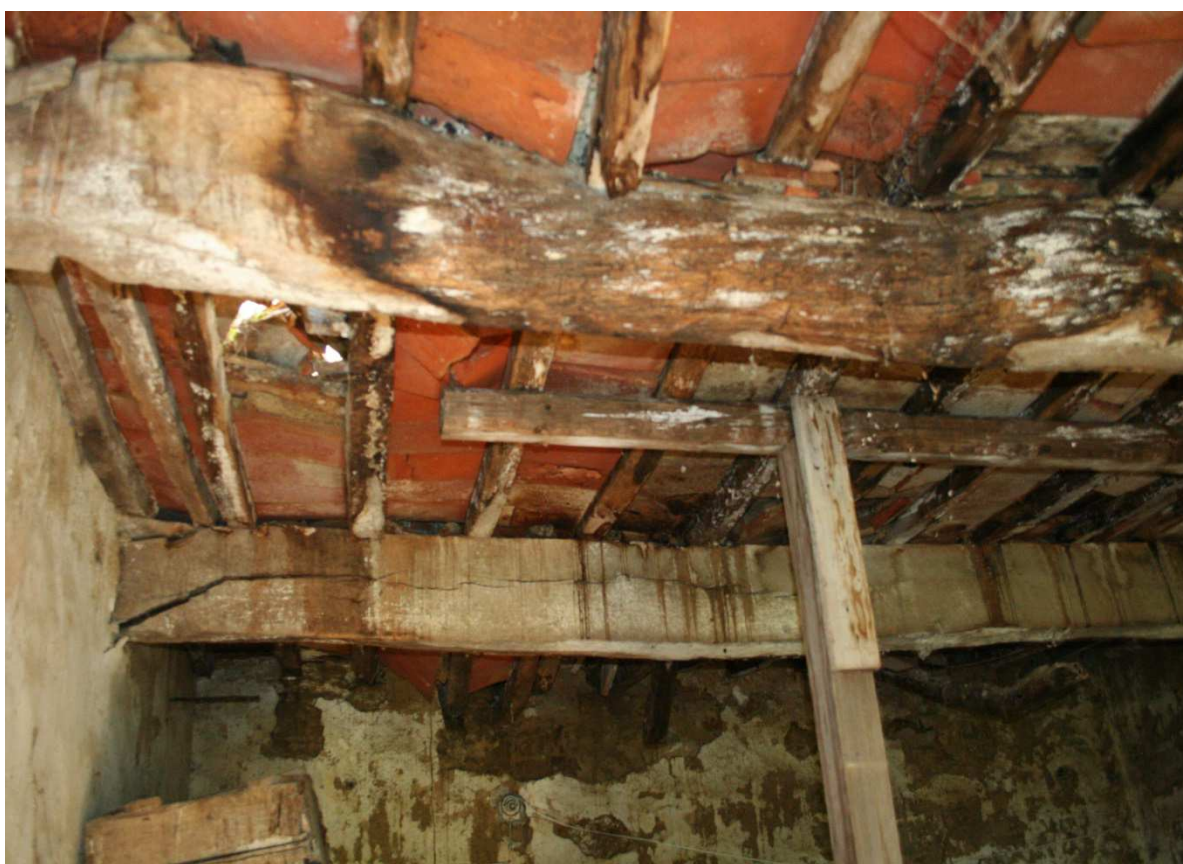
**FOTO 16 – Il Poggiale I° - Vano n. 9 (a dx scale) a P.Terra – Solaio in dissesto puntellato**

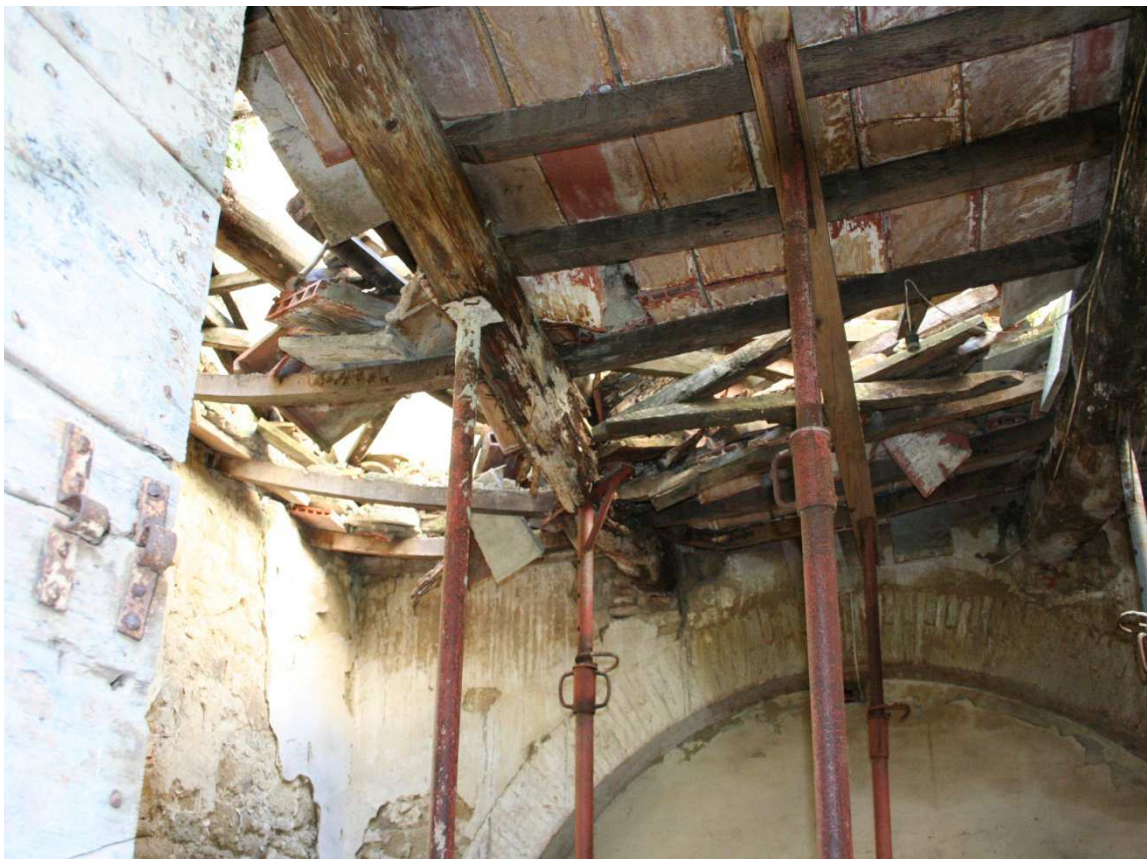
**FOTO 17- Il Poggiale I° -Vano n. 10 a P. Terra – Solaio crollato**

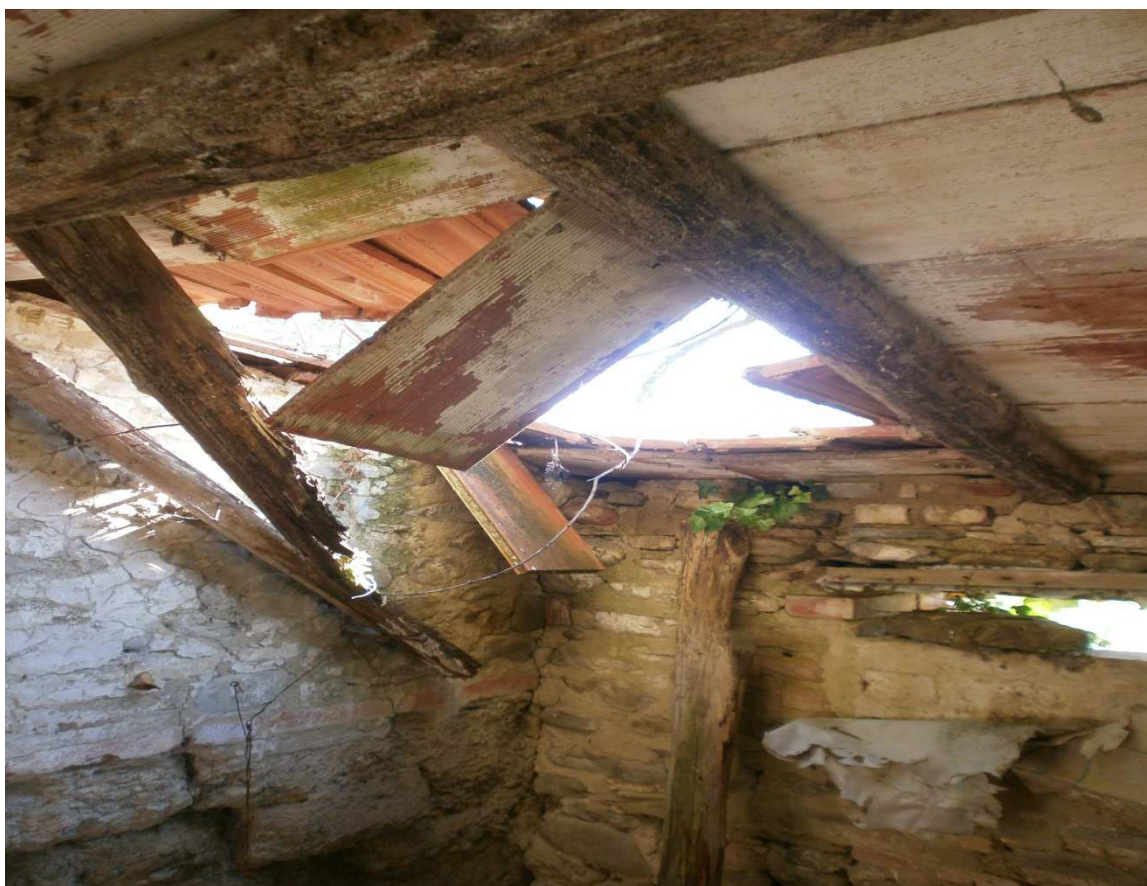
**FOTO 18 – Il Poggiale I° - Vano n. 11 – Porcile esterno – Copertura crollata**

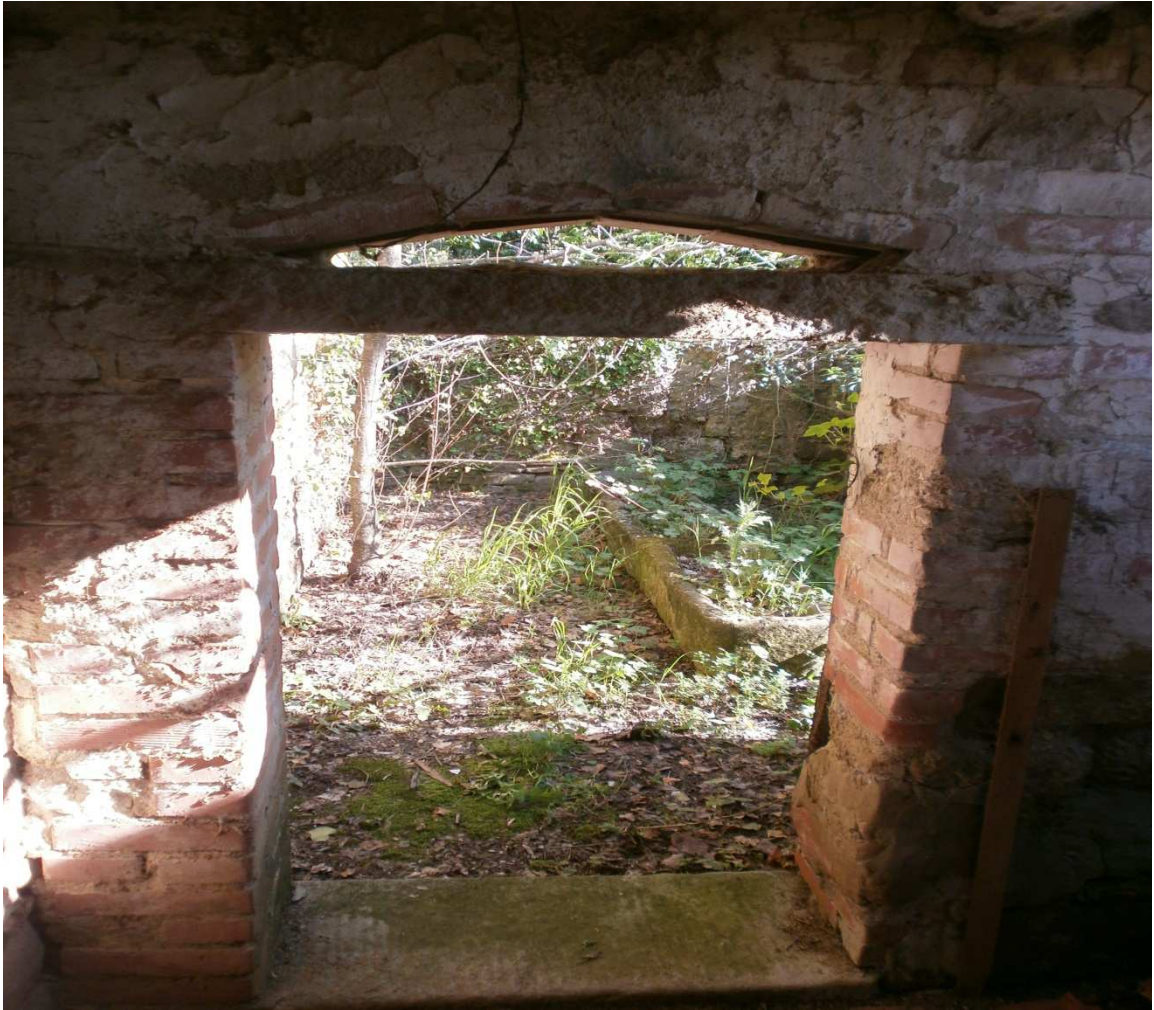
**FOTO 19- Il Poggiale I° - Vano 11 P. Terra –Porcile esterno**

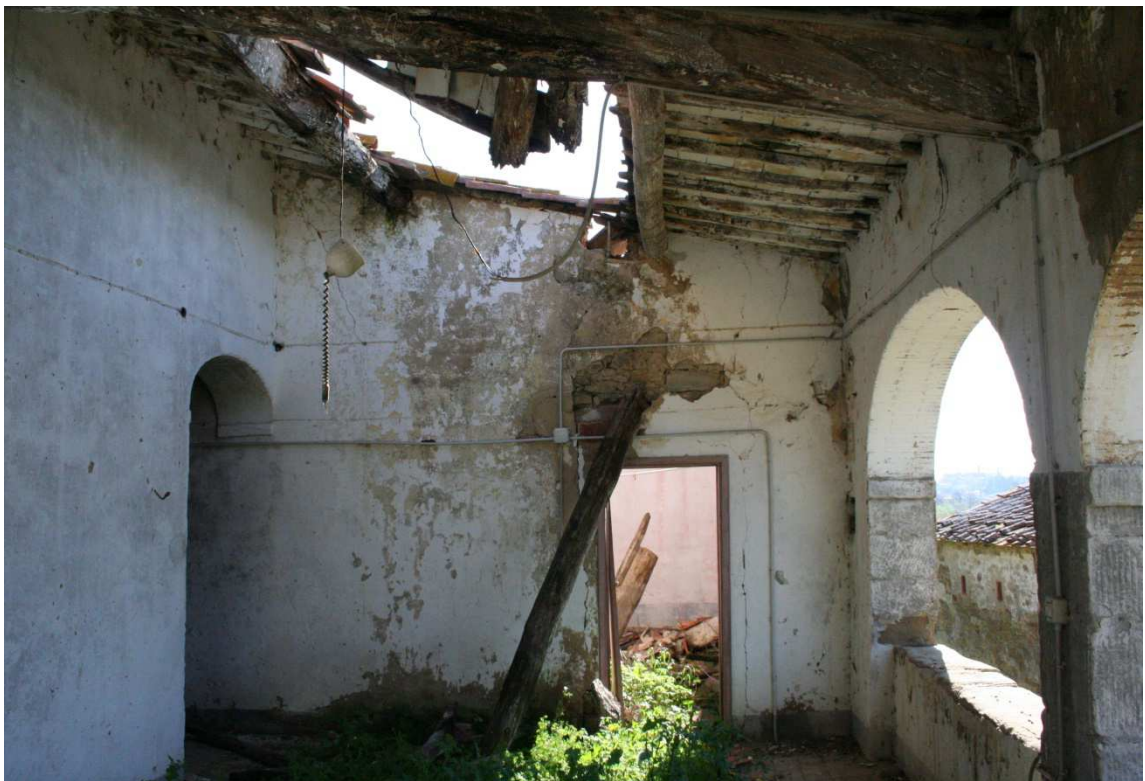
**FOTO 20- Il Poggiale I°- Vano n. 6 a Piano Primo – Loggiato – Copertura crollata**

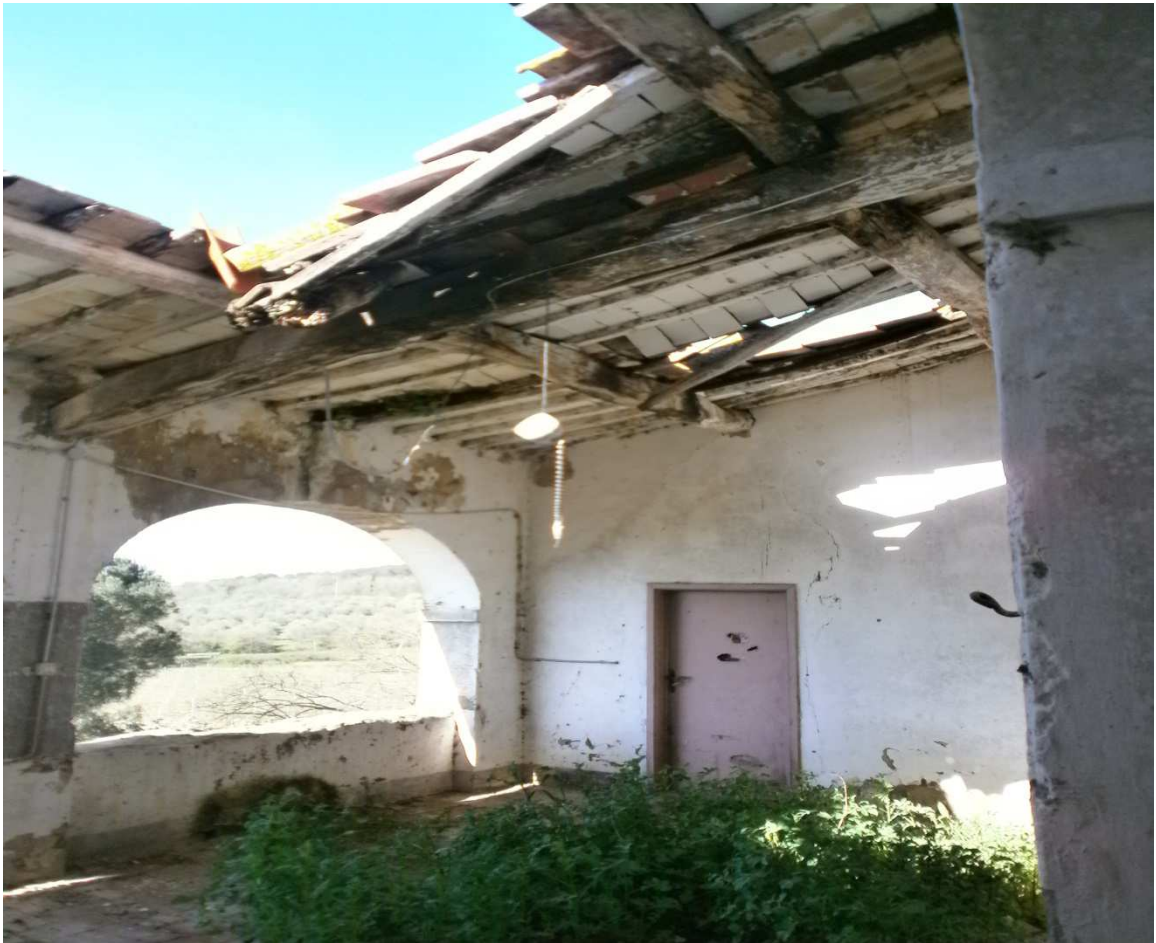
**FOTO 21 – Il Poggiale I° - Vano n. 6 a P. Primo- Loggiato – Copertura crollata**

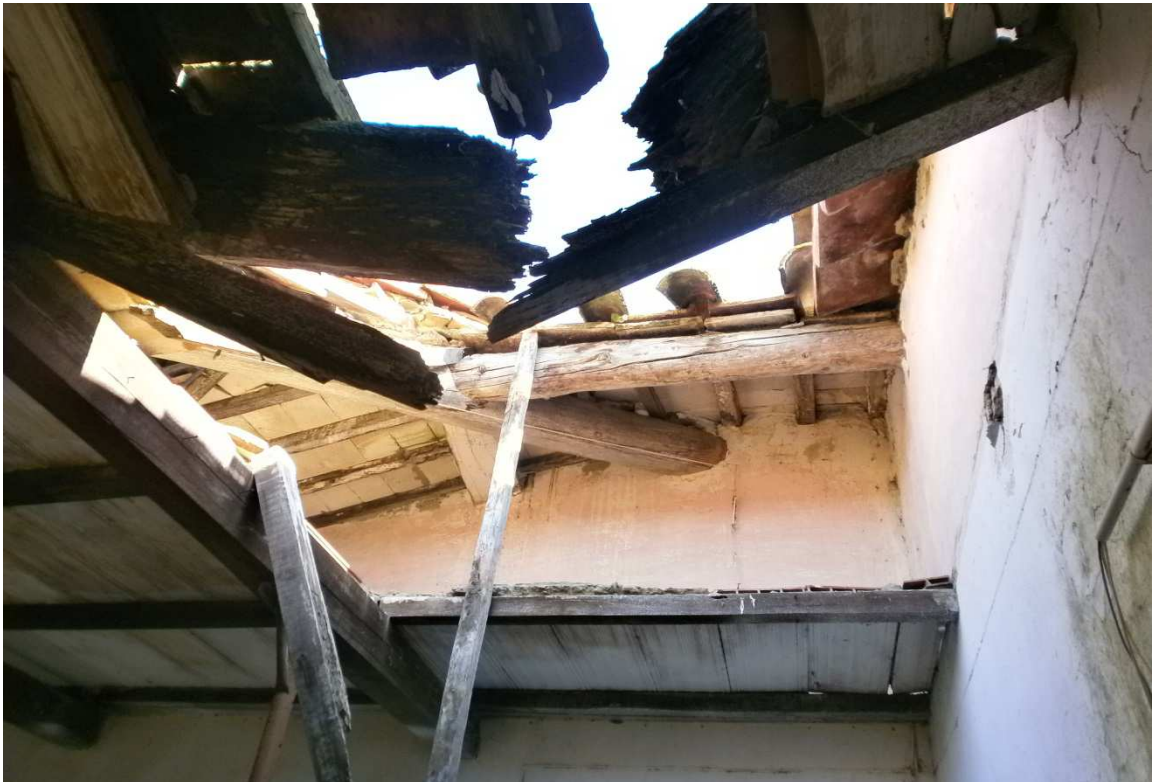
**FOTO 22 – Il Poggiale I°- Vano n. 1 a P. Primo( a sx Loggiato) - controsoffitto e copertura crollata**

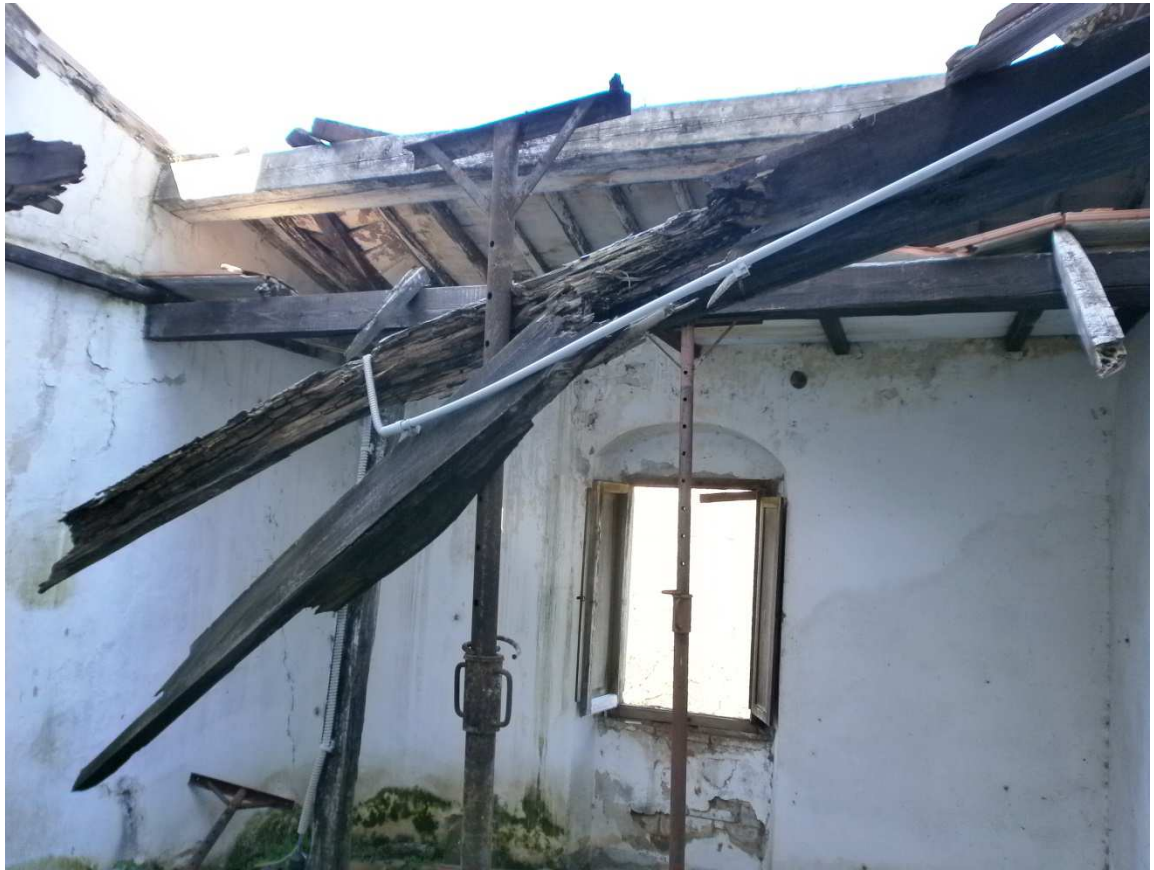
**FOTO 23- Poggiale I° - Vano n. 2 a P .Primo controsoffitto e Tetto Crollato**
