**RESTAURO E RISANAMENTO CONSERVATIVO**  
**SEGNALAZIONE CERTIFICATA DI INIZIO ATTIVITA'**

**OGGETTO** : LAVORI DI RIFACIMENTO DELLA COPERTURA E DI ALCUNI SOLAI SU  
IMMOBILI ESISTENTI POSTI IN COMUNE DI CASTIGLION FIBOCCHI (AR)  
LOCALITA' " IL POGGIALE " (N.C.E.U. Sez. A Fog. 20 particella 108)-

**PROPRIETA'** : **FRATERNITA DEI LAICI** – Azienda Pubblica di Servizi alla persona -  
Via Vasari,6 – 52100 AREZZO

**ELABORATO FOTOGRAFICO**  
**POGGIALE I°**

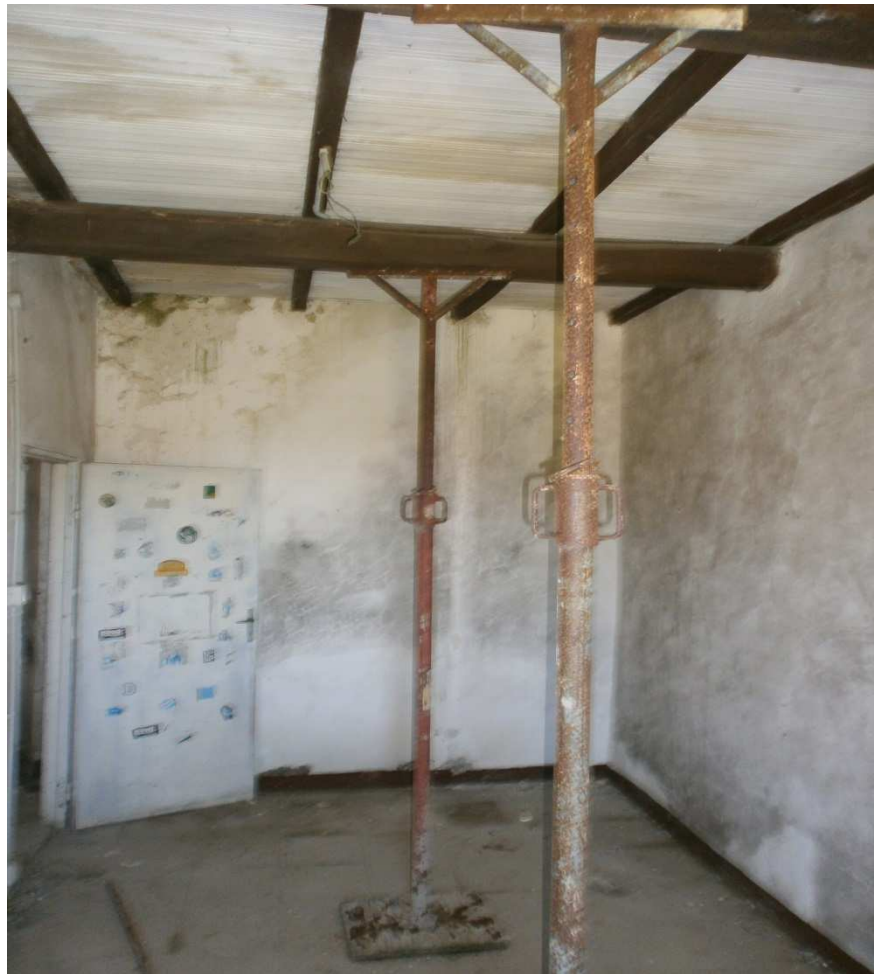
**FOTO 24 –Poggiale I°- Vano n. 3-a P. Primo- controsoffitto in crollo**

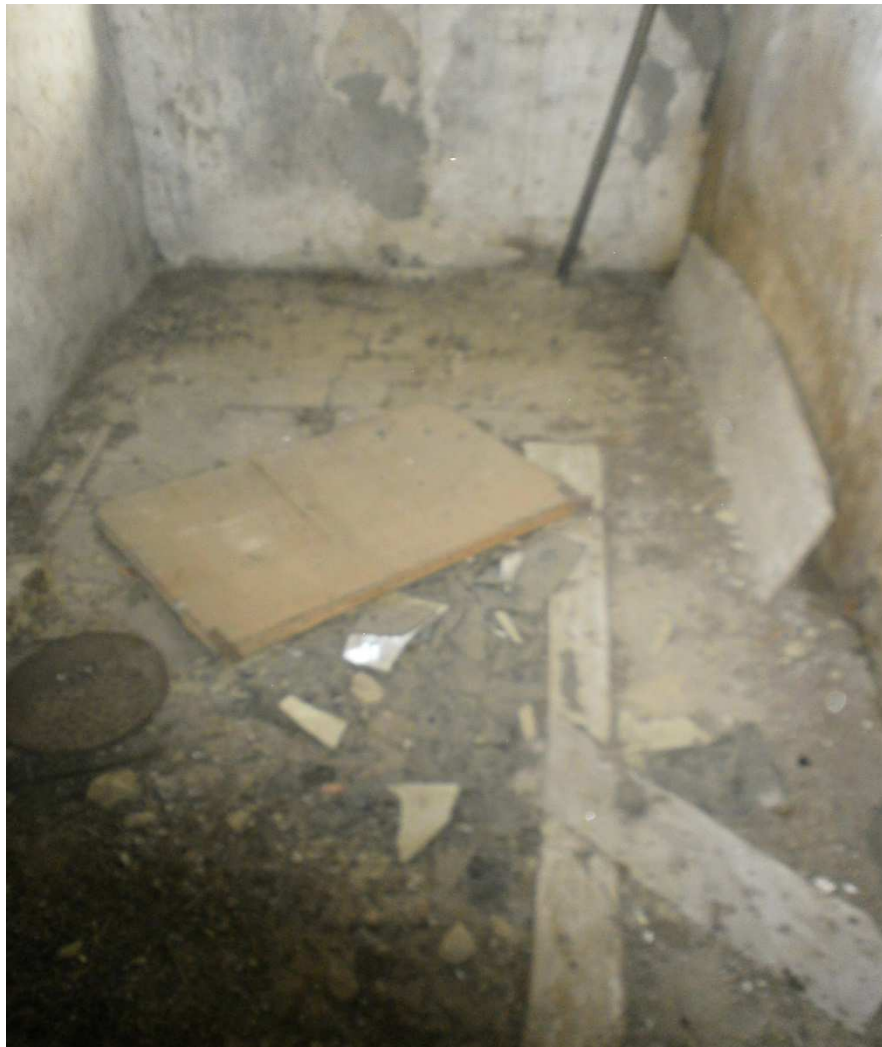
**FOTO 25 –Poggiale I° - Vano n.7 a P. Primo**

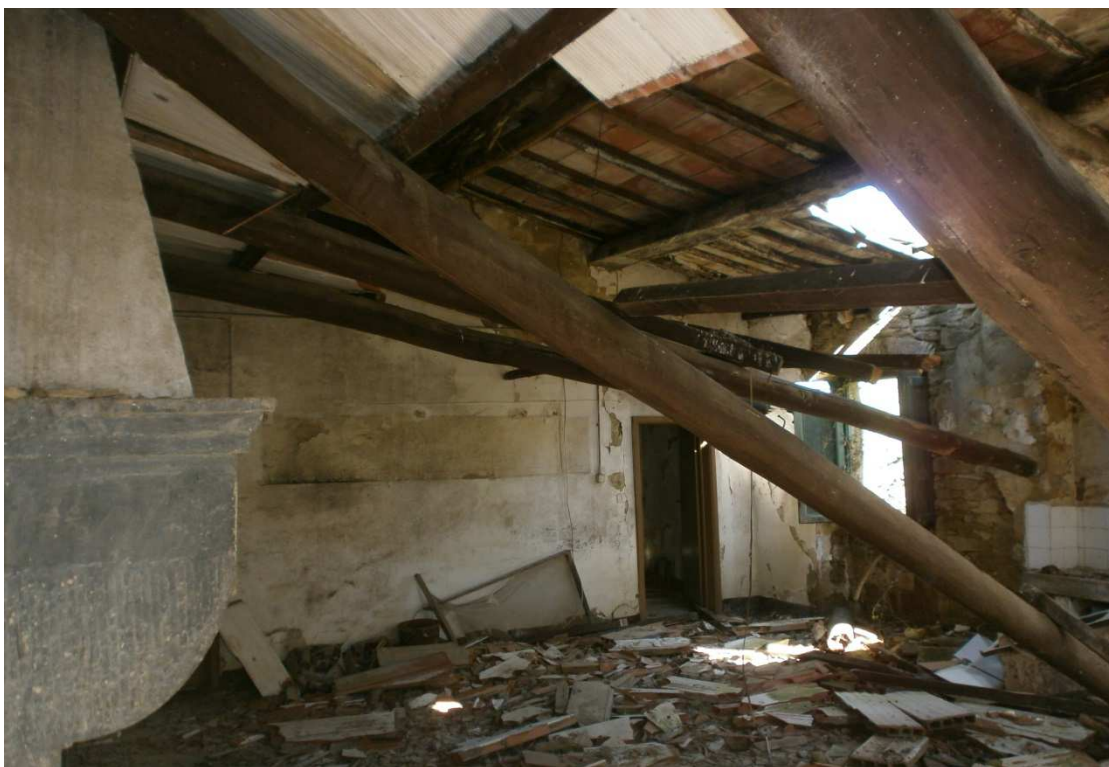
**FOTO 26 – Poggiale I° -Vano n. 8 a P. Primo (Cucina) –Controsoffitto e tetto crollati –**

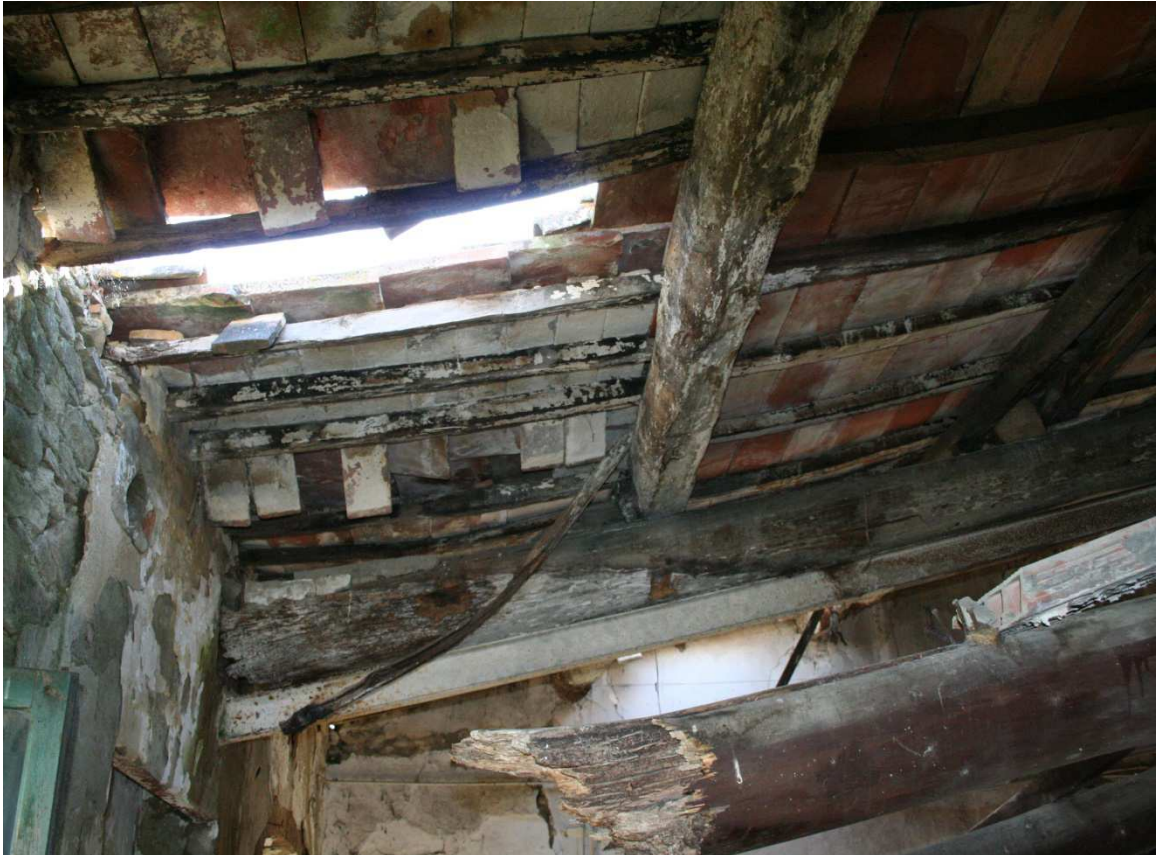
**FOTO 27-Poggiale I° -Vano n. 8 a P. Primo (Cucina) –Controsoffitto e tetto crollati-**

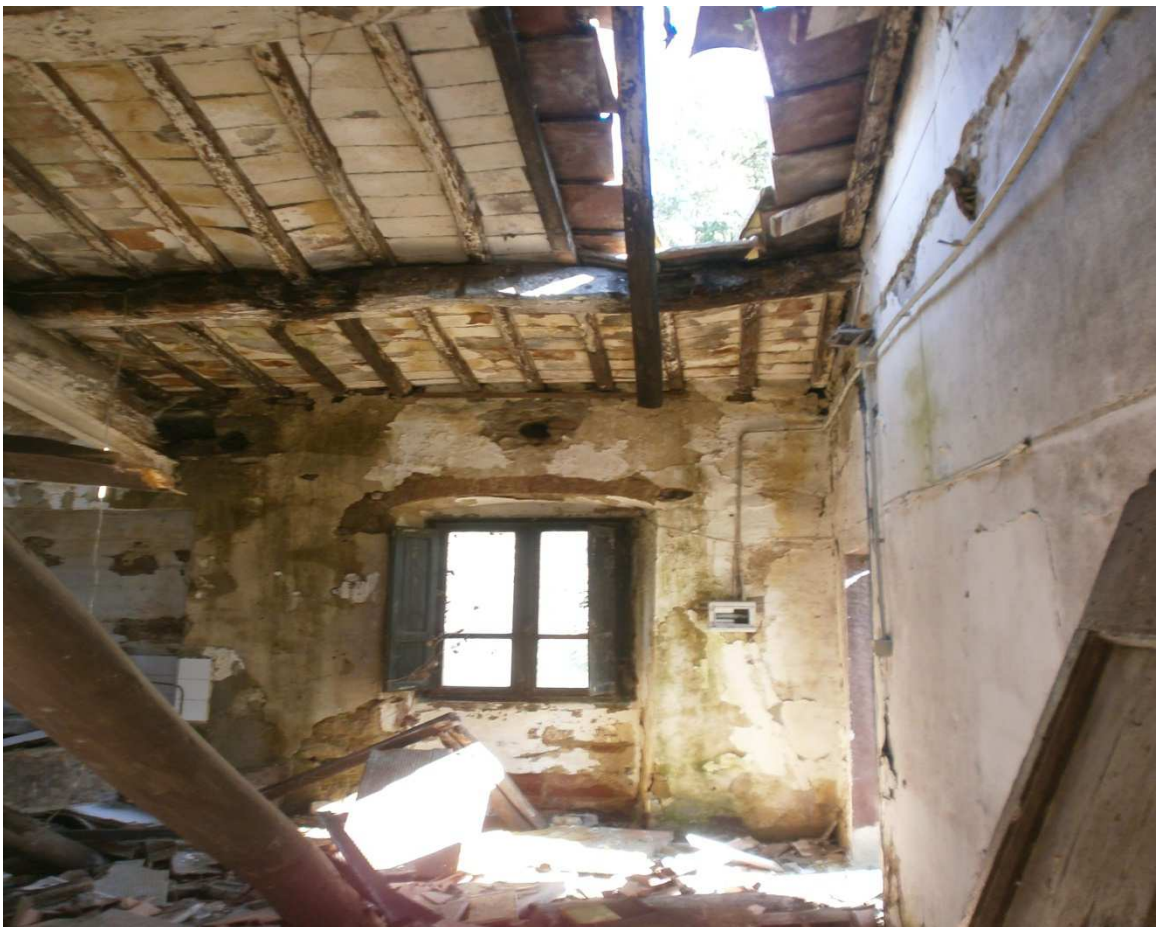
**FOTO 28- Poggiale I° - Vano n. 8 a P. Primo (Cucina) – Controsoffitto e Tetto crollati**

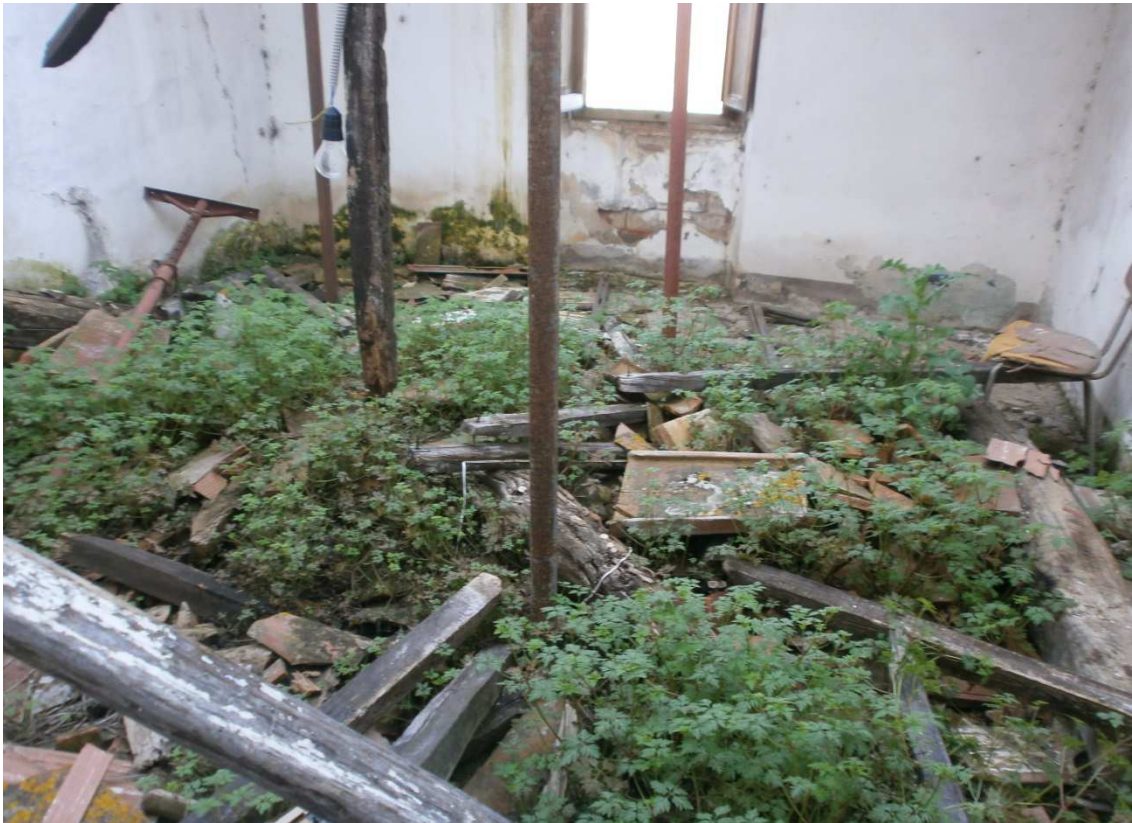
**FOTO 29 –Poggiale I° - Vano n. 9 a P. Primo –Tetto crollato – accumulo detriti su solaio**

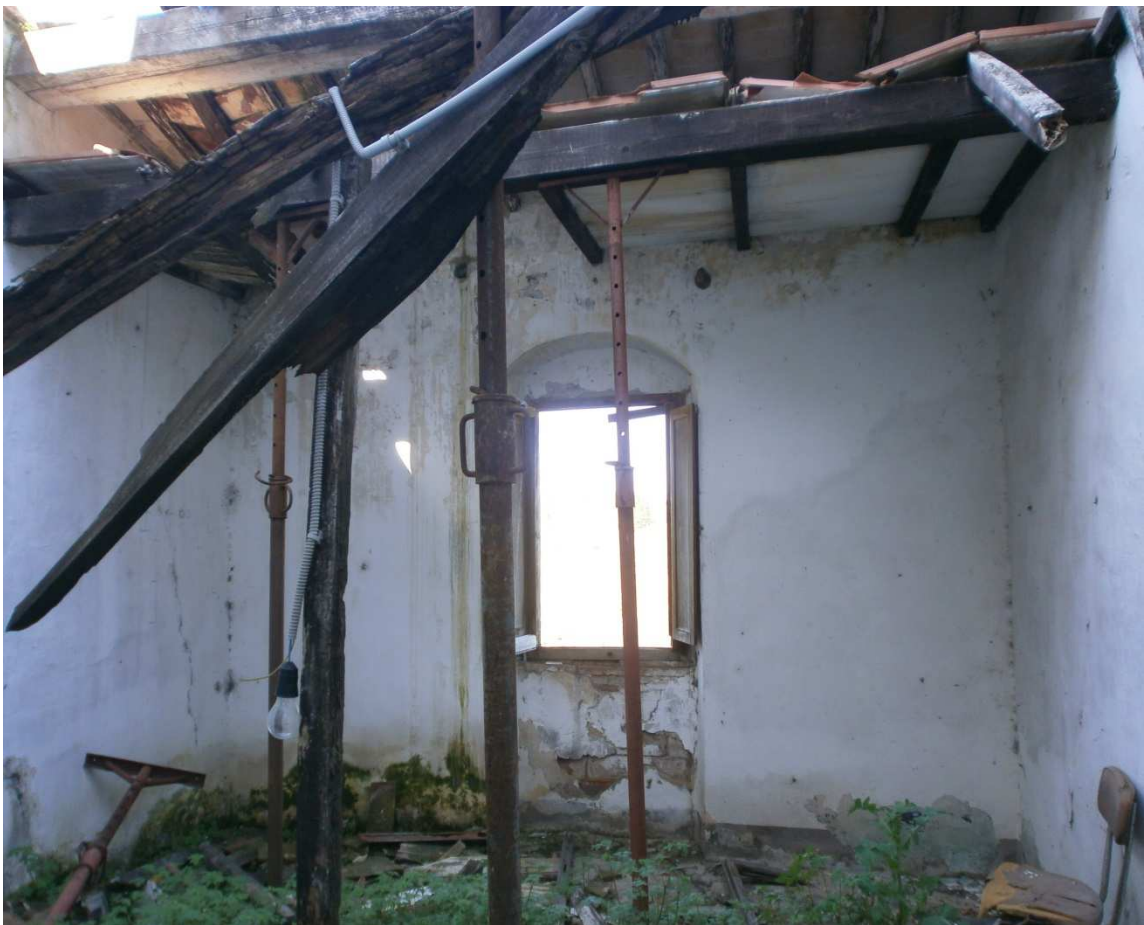
**FOTO 30-Poggiale I° -Vano n. 9 a P. Primo- Tetto crollato e controsoffitto crollato**

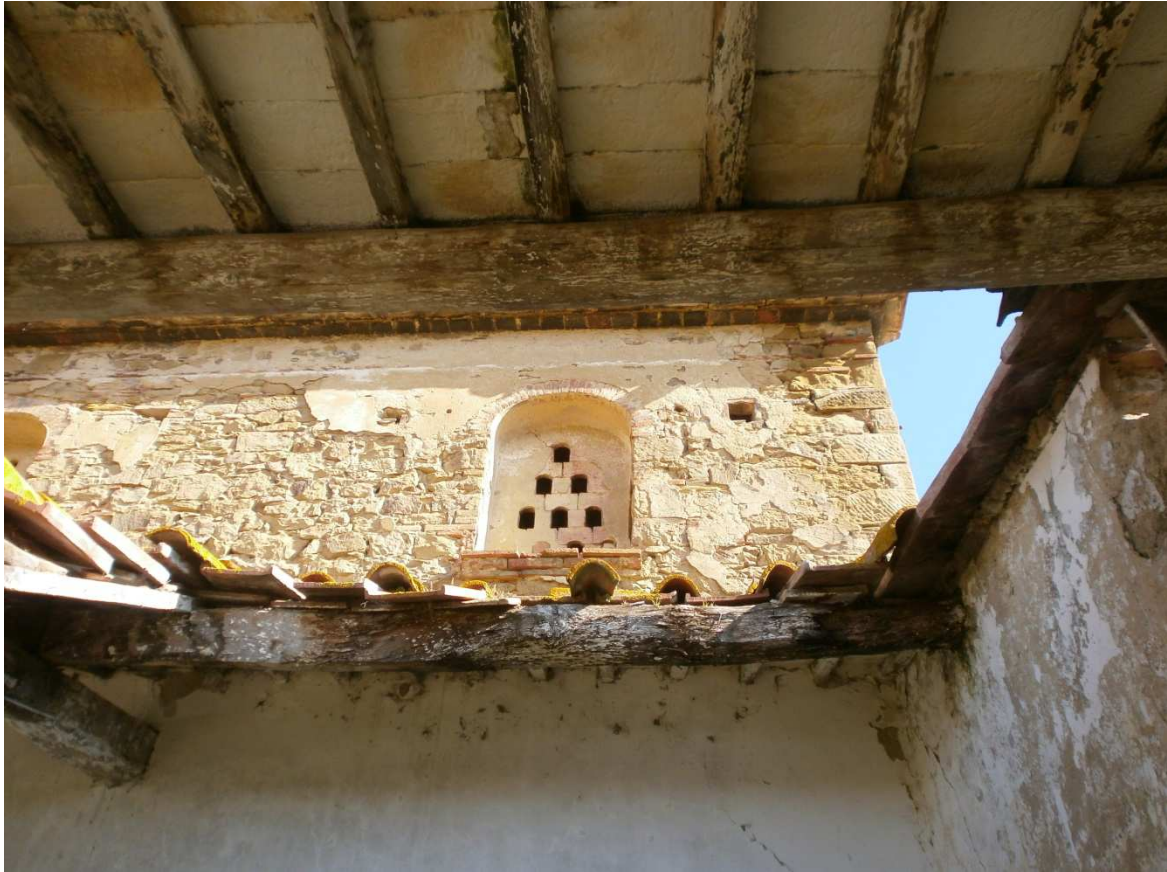
**FOTO 31 – Poggiale I° - Vano n.10 a P. Primo – Tetto crollato**

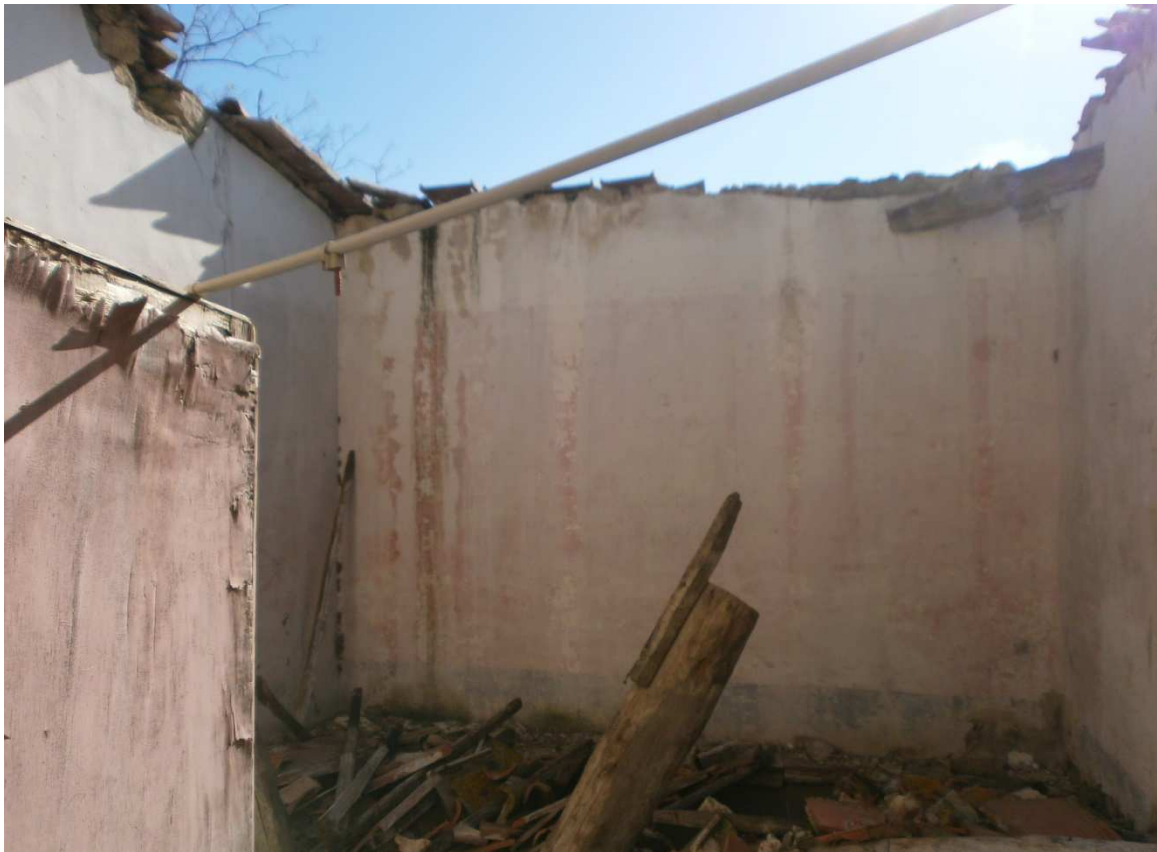
**FOTO 32 –Poggiale I° - Vano n. 11 a P. Primo- Tetto crollato**

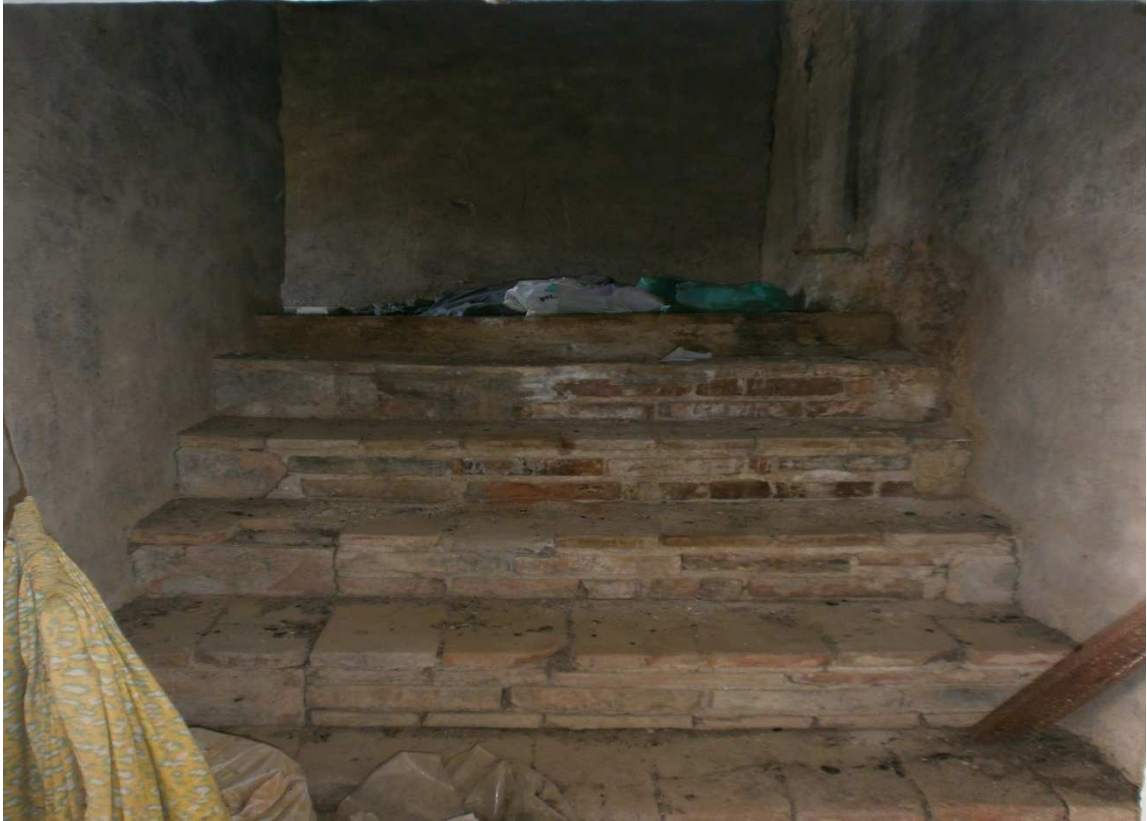
**FOTO 33- Poggiale I° - Vano scala di accesso alla Colombaia**

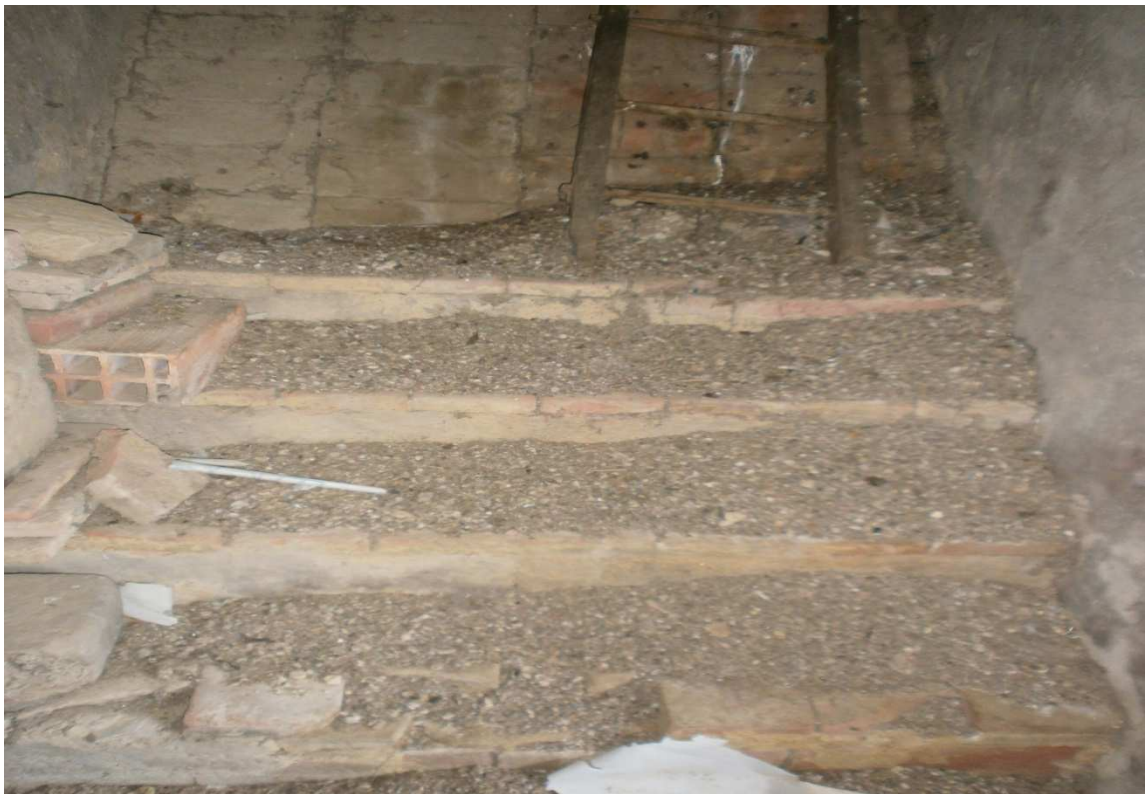
**FOTO 34 –Poggiale I° - Rampa di accesso alla Botola della Colombaia**

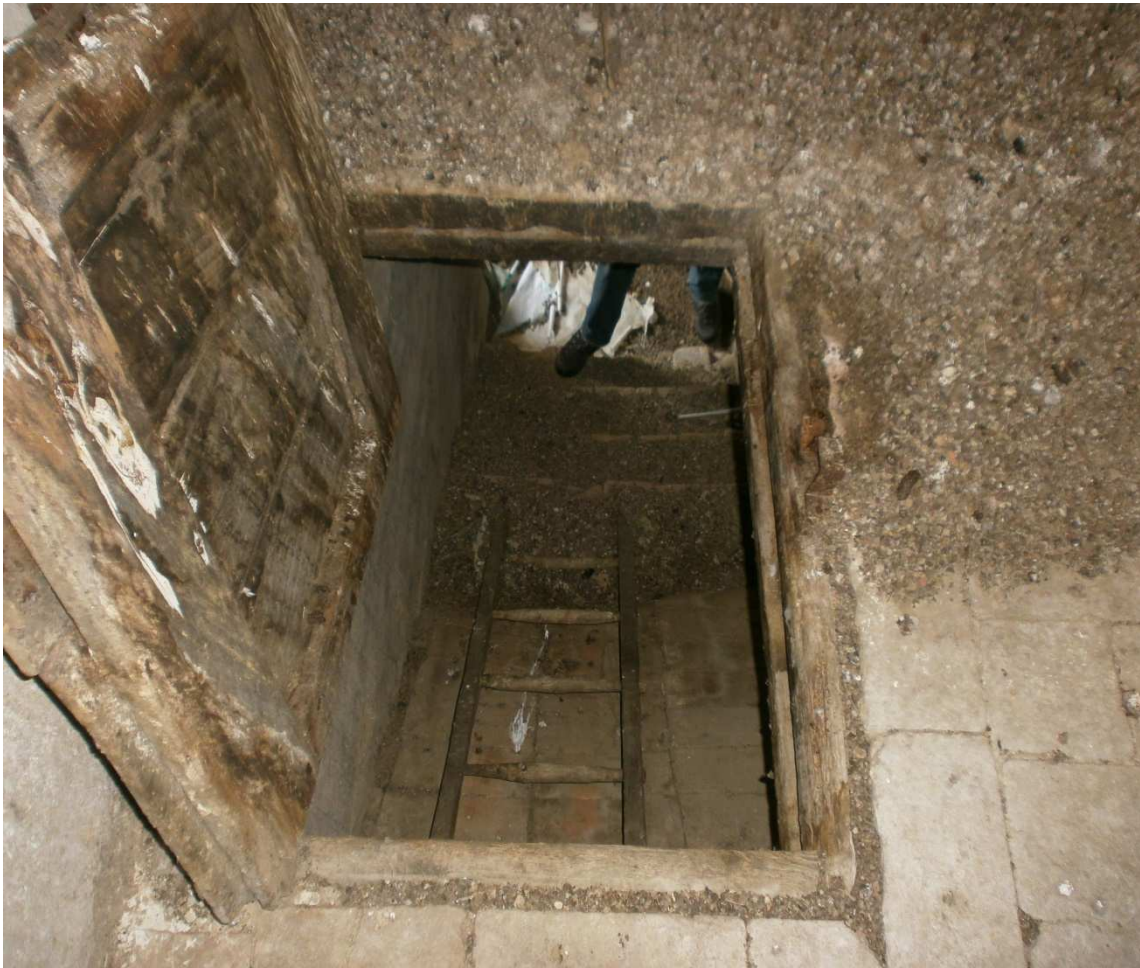
**FOTO 35 –Poggiale I° - Botola di accesso alla Colombaia**

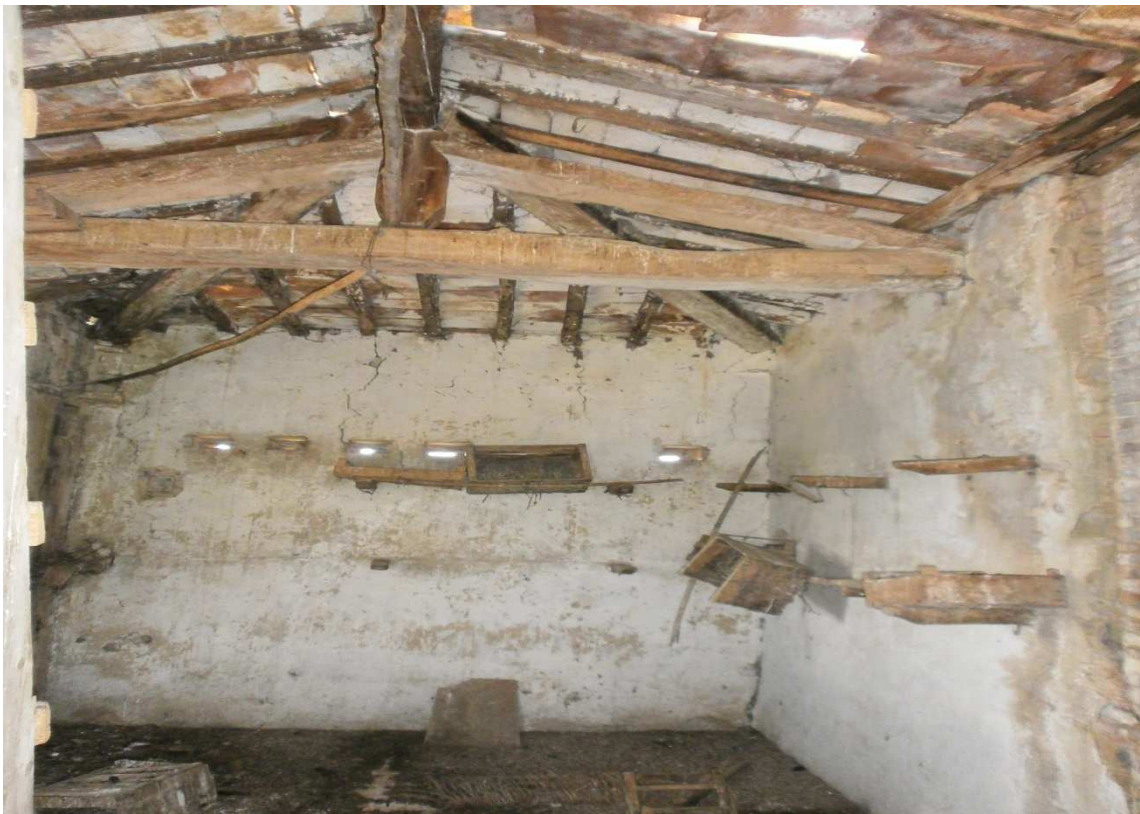
**FOTO 36 – Poggiale I°- Locale Colombaio o Altana a 2° P. Copertura pericolante**

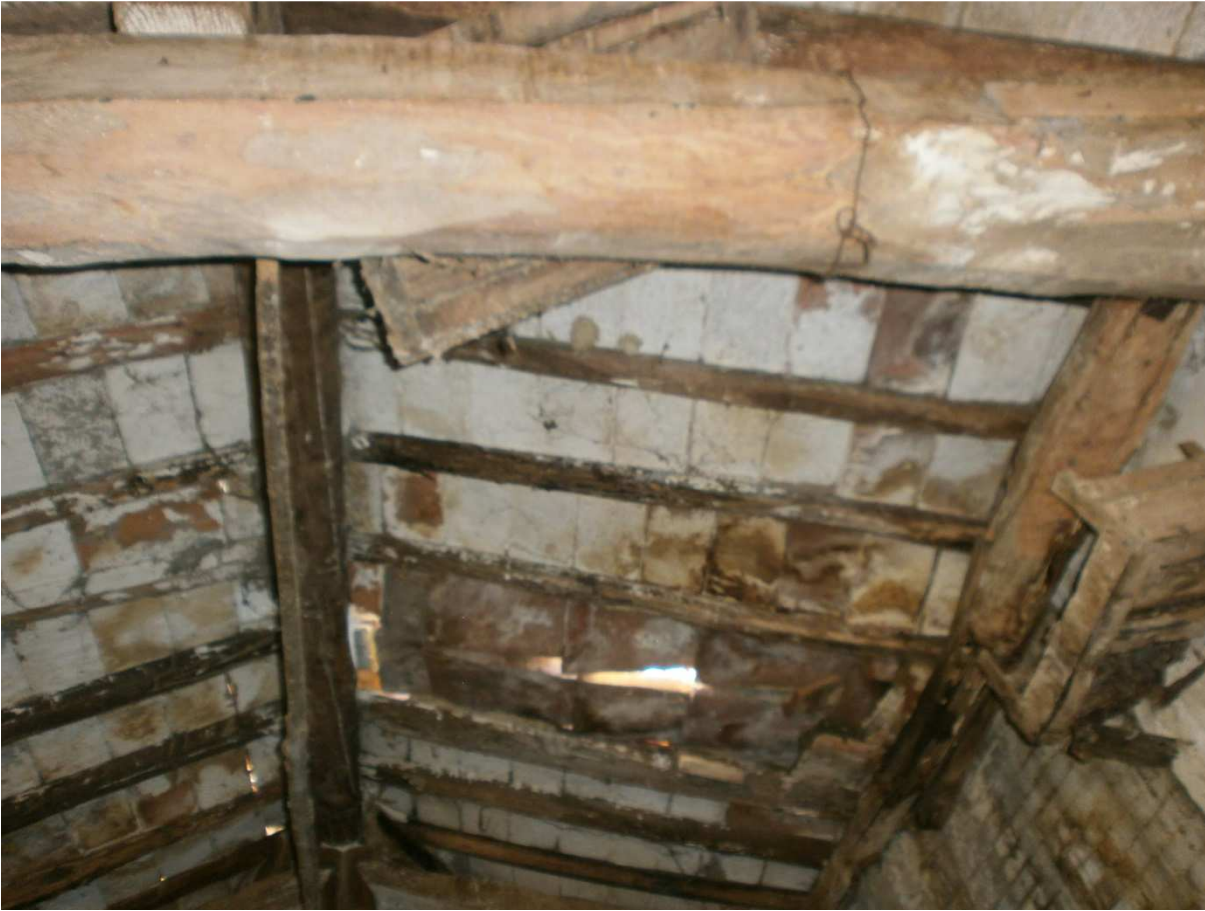
**FOTO 37- Poggiale I° - Locale Colombaio o Altana a 2° P. Copertura pericolante**

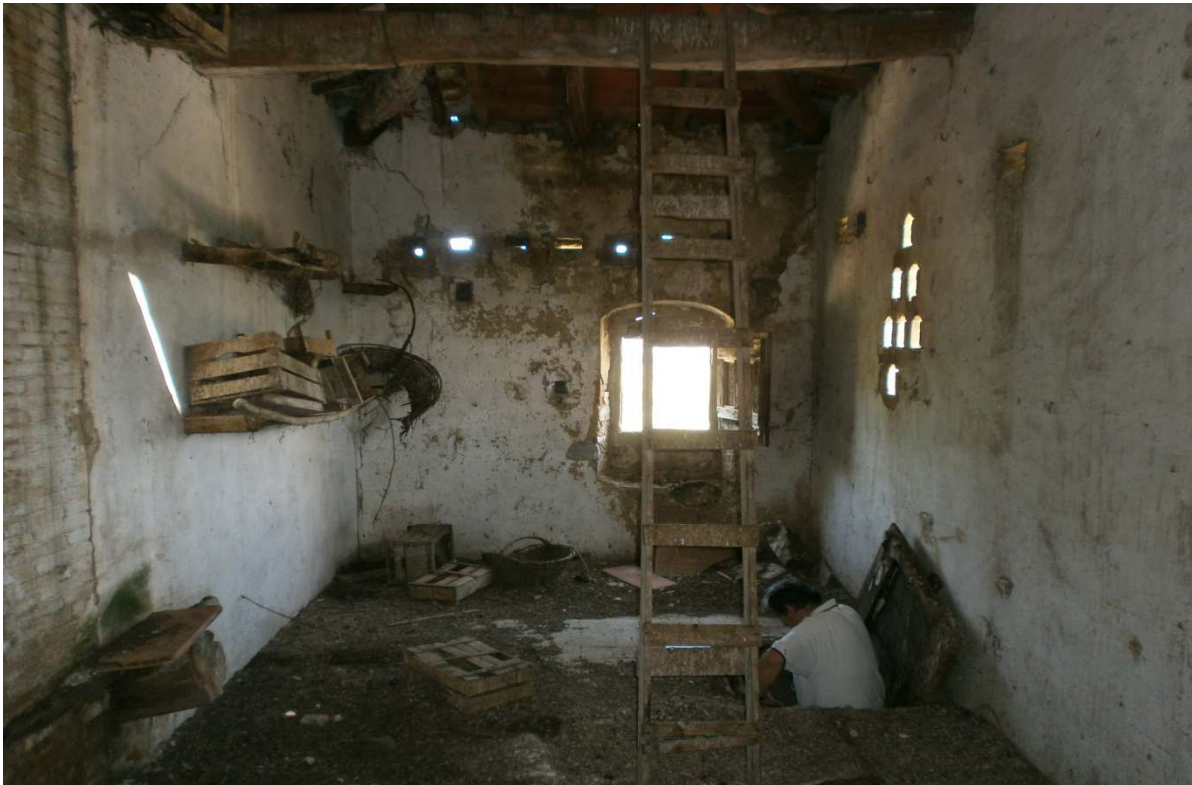
**FOTO 38 –Poggiale I° - Locale Colombaio o Altana a 2° P.**

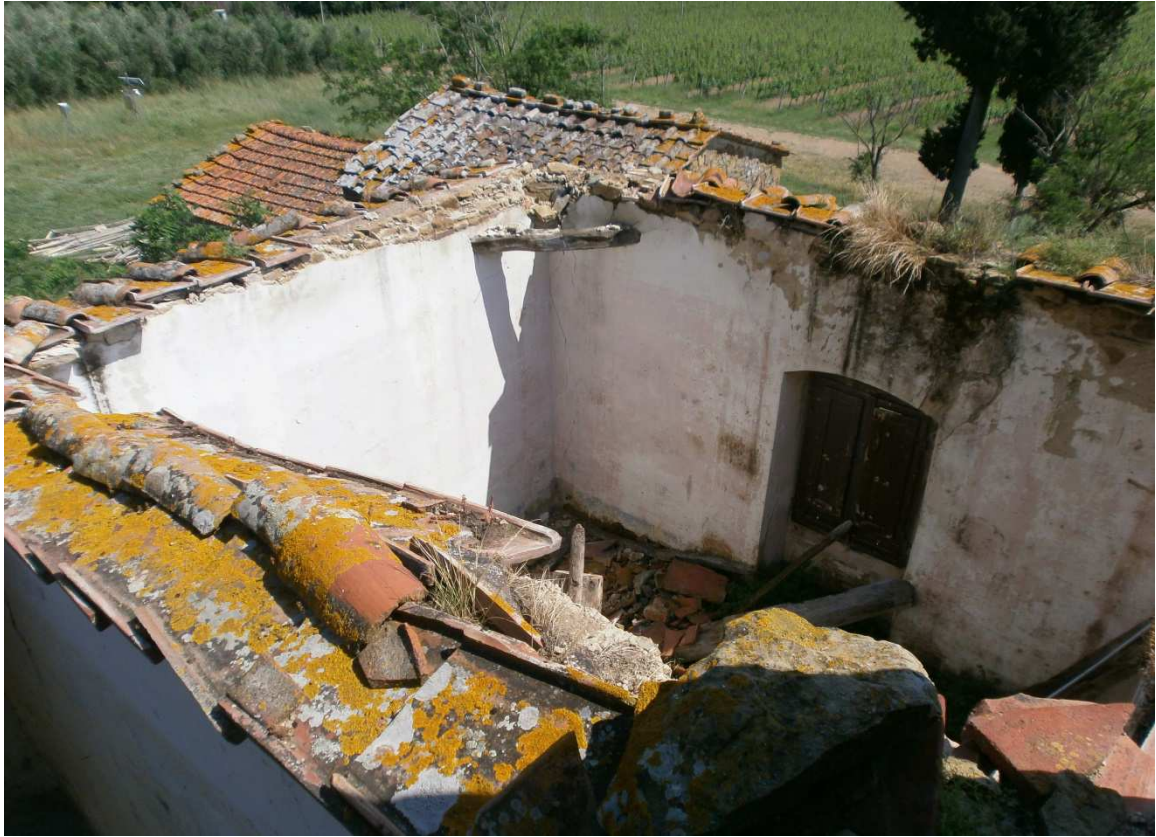
**FOTO 39- Poggiale I° - Copertura vista dalla Altana**

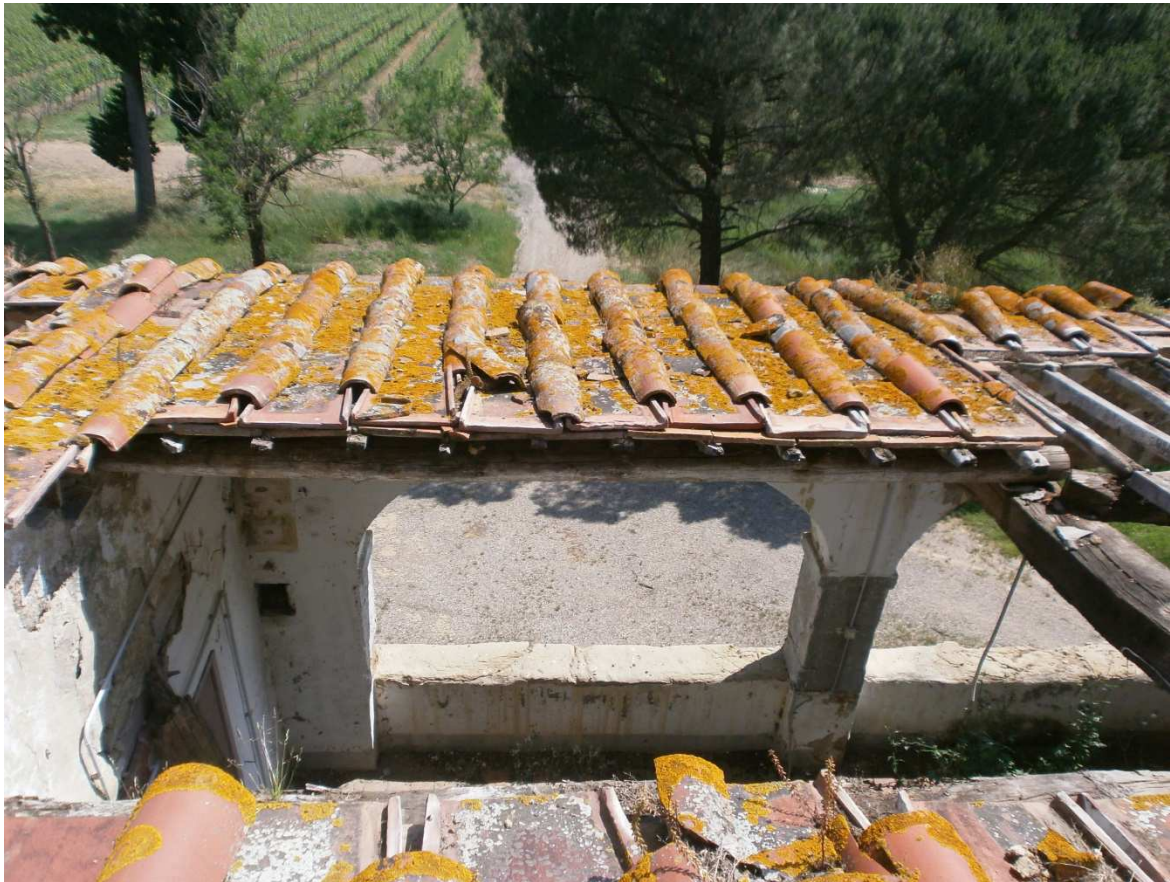
**FOTO 40 –Poggiale I° - Copertura loggiato Vista dall’altana**

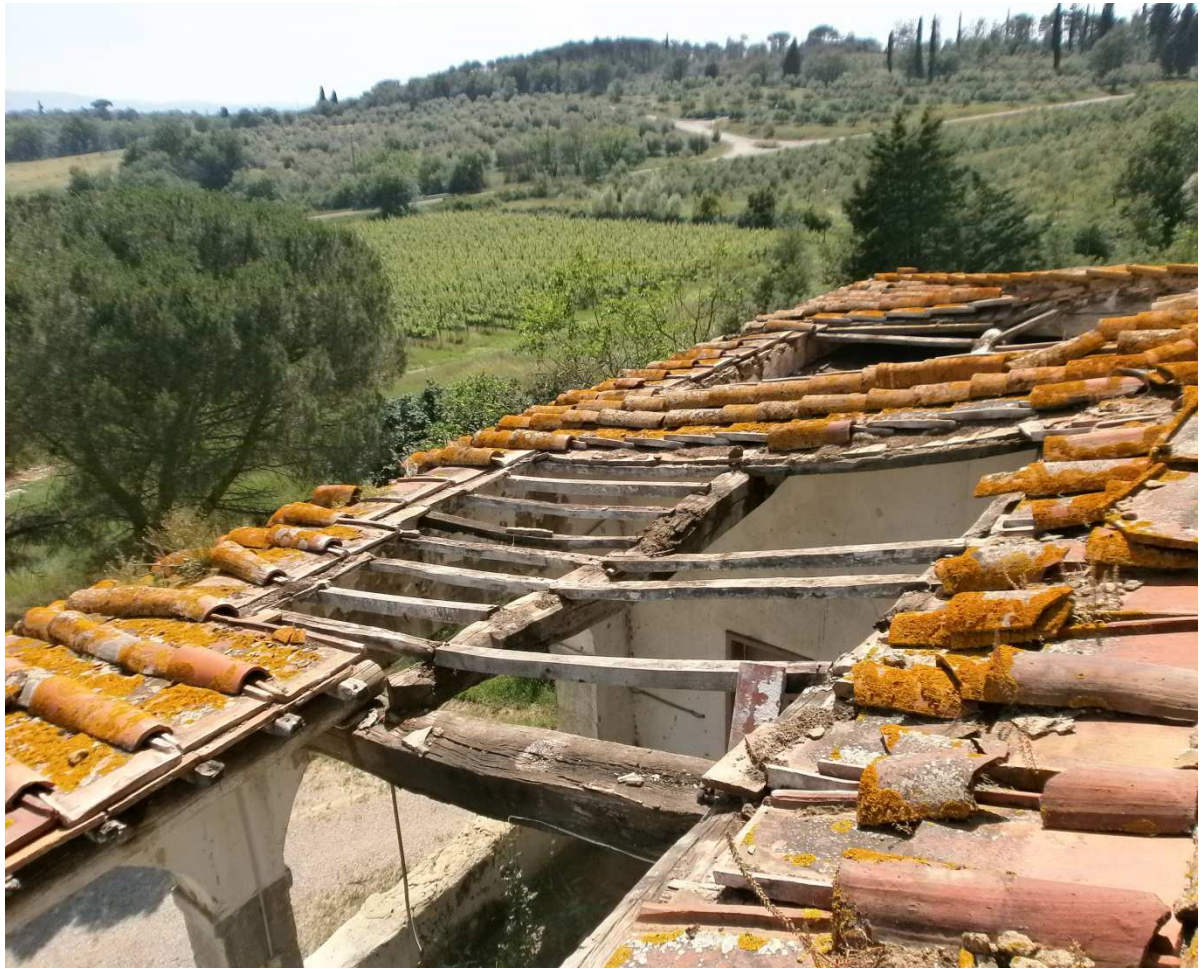
**FOTO 41- Il Poggiale I° - Copertura loggiato e locale limitrofo Vista dall'Altana**

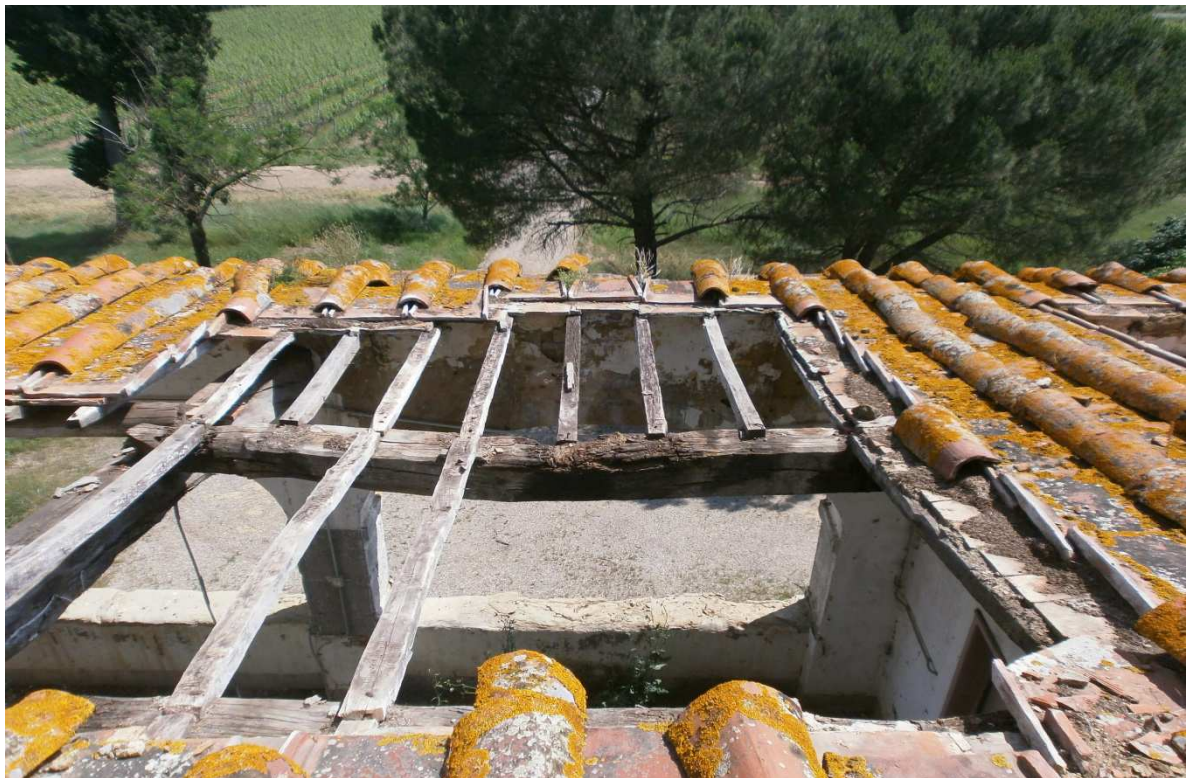
**FOTO 42 –Il Poggiale I° - Copertura vista dall'Altana.**
